建築物(住宅・居住者)の被害の概要

Housing Damage and Loss

北後 明彦¹⁾

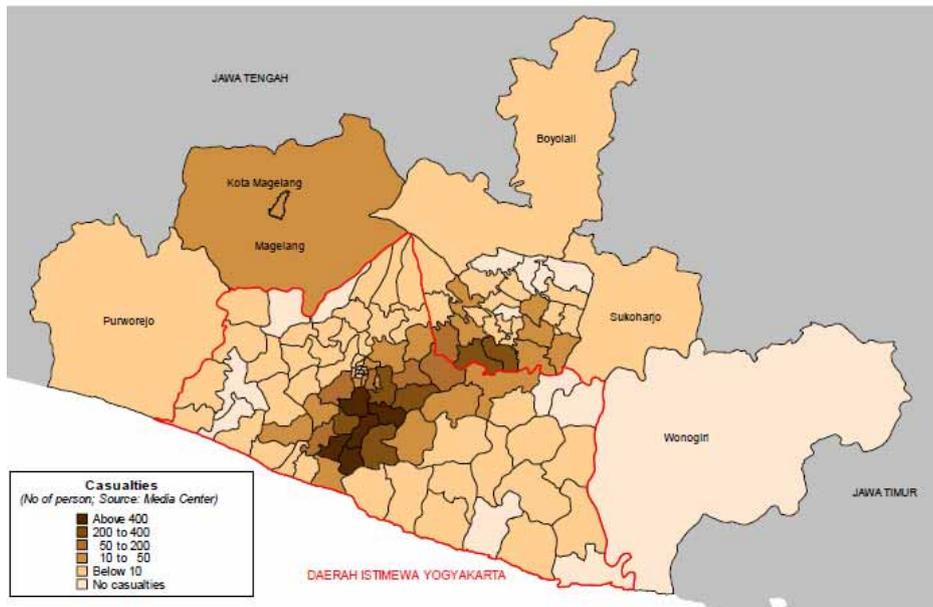
図2 ジャワ島中部地震による死者発生地域分布(郡別)³⁾

また、死傷者は、表2に示すように全体で死者5,716人、負傷者37,927人であった。死者の分布は、図2に示すように断層にそった範囲で発生数が多い。

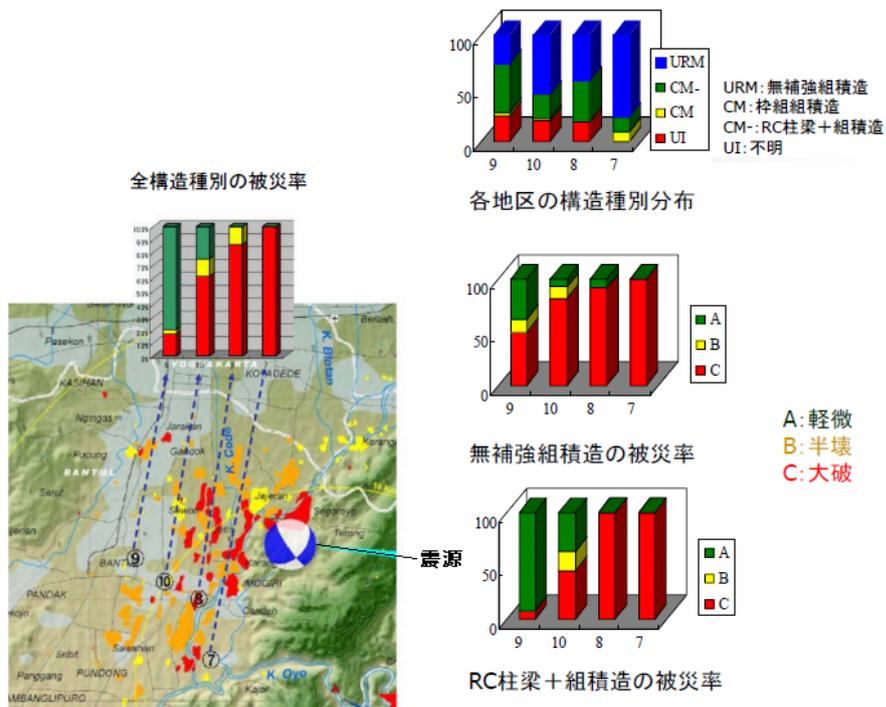
図3 調査した4集落における調査地区の被災率(難波尚作成)

図3に示す位置にある4つの集落において、住宅の被害程度の調査を目視で行った。各集落では一定のエリア(30戸程度)を設定し、その範囲内で調査を実施した。その結果、震源に近いほど大破の率が高いが、無補強組積造(レンガ造)は、震源から離れても被害の程度が大きく、一方、RC造や補強組積造の場合は、距離による被害の低減率が大きいことがわかった。
