# インドネシア・ジャワ島中部地震による 住宅被災原因と地盤

The relationship between the ground condition and the cause of housing damage induced  
by The May 2006 Java earthquake

概要：2006年5月27日午前5時54分にインドネシア・ジャワ島中部に位置するBantul県の南部を震源とするMw=6.3の地震が発生し、Bantul県を中心に多くの被害が発生した。この地震による住宅被害と地盤との関係を調べるため、現地調査を9月10日～14日にかけて、Yogyakarta市南部のBantul県Jetis地区、Pleret地区で行った。また、Yogyakarta東部のPrambanan地区では斜面災害調査を行った。

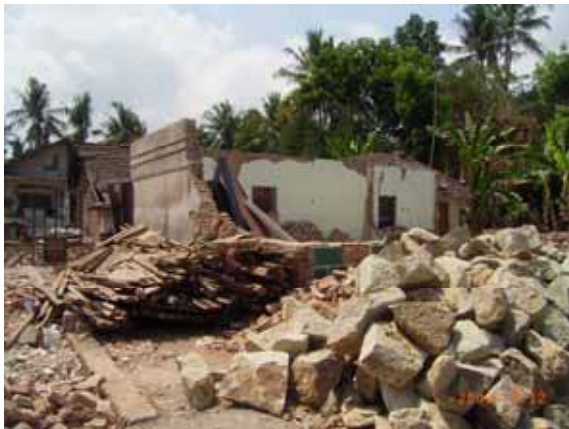
被害は小。道路測線よりも 0.5m ほど標高が低い位置にある集落。古い建物で、RC 柱無しレンガ (現地では Bata と呼ばれている) 造の建物は倒壊 (写真 - 1 a) 参照), RC 柱有りの建物は壁が崩れる程度 (写真 - 1 b) 参照)。新しい建物は、被害無し。聞き取り調査では、倒壊した建物が 20%, クラックの入った建物は 60%。

a) レンガ (Bata) 造の家 (RC 柱無)

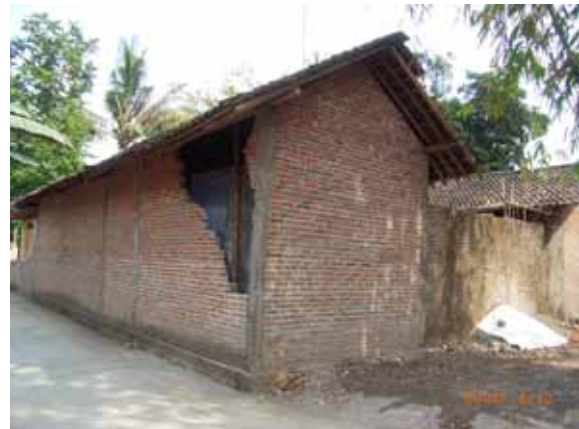
b) レンガ (Bata) 造の家 (RC 柱有)

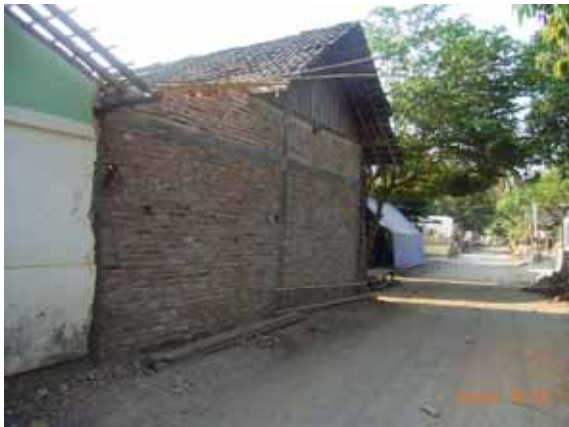
被害は小～中。周辺部より0.3mほど高くなっている所に位置する集落。集落の東部を川が流れ、さらに東には畑がる。古い建物は、40～50年前に建てられたもので、RC柱無しのレンガ造の建物のみが倒壊し、RC柱有りの場合は被害無し(写真 - 2 参照)。この地域の東部を流れる河川沿いでは雨期に洪水被害にみまわれるとのこと。

写真 - 2 レンガ(Bata)造の家(RC柱有)

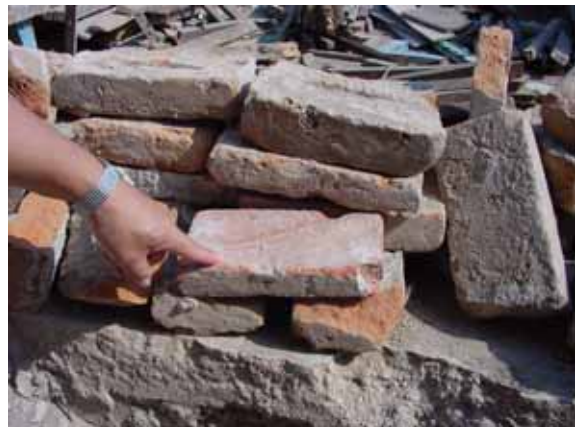
被害は中。周辺より0.6mほど低くなっている小河川沿いに形成された集落。古い建物は、築50～70年。一部の建物では、レンガ同士の接着にモルタルではなく粘土を使用しているため、倒壊後のレンガが再利用可能(写真 - 3 参照)。RC柱有りの場合は被害が少ない。なお、一般的なRC柱の主鉄筋は6mmが4本で、帯筋は3～4mmでそのピッチは広い(写真 - 4 参照)。この集落も雨期に洪水被害にみまわれるとのこと。

写真 - 3 再利用可能なレンガ(Bata)

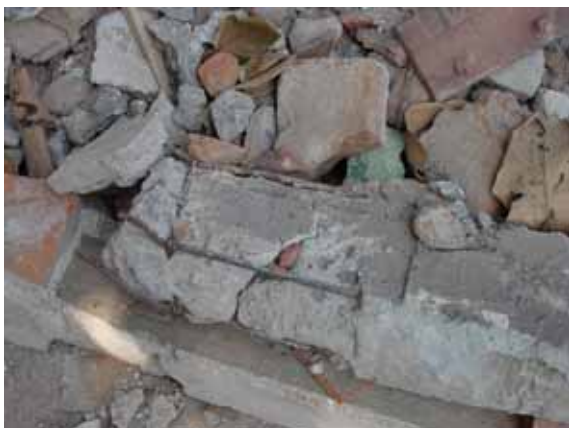
写真 - 4 RC柱の様子

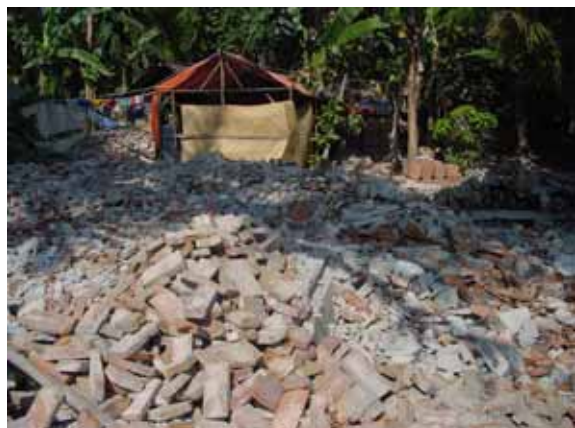
写真 - 5 建物被害の様子(レンガ造(RC柱無))

レンガ造の建物（RC柱無し）で被害が多く（写真 - 5 参照），RC柱有りの場合は被害が少ない．

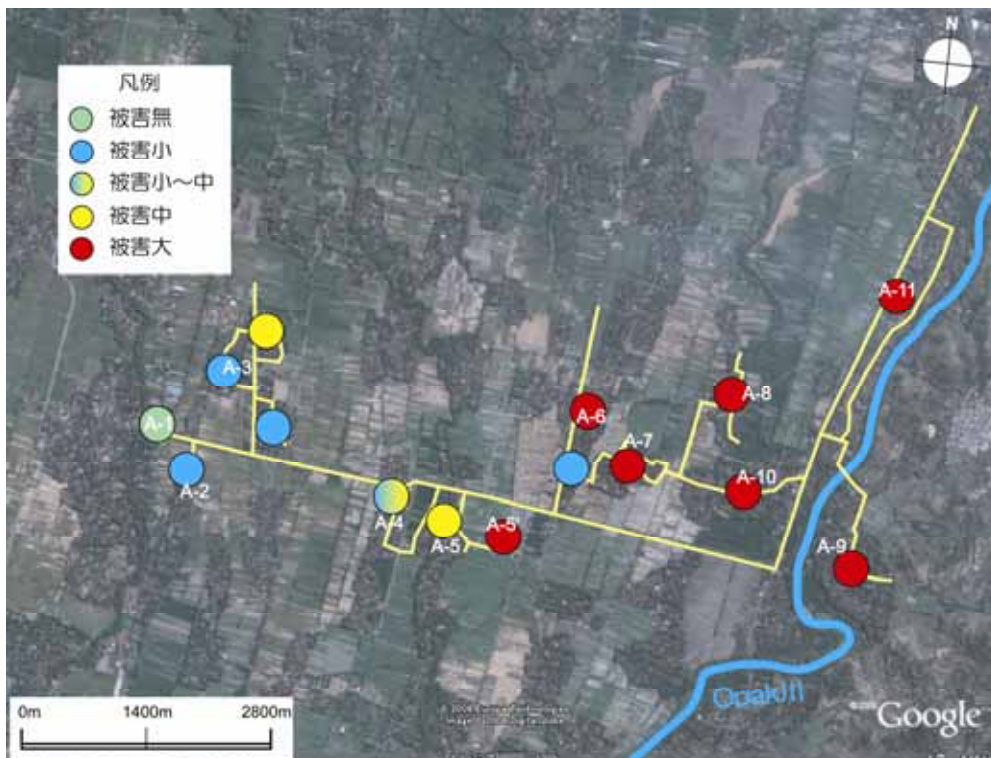
図 - 3 Jetis 地区（エリア A）の建物被災状況（背景図に Google Earth を使用）

図 - 3 に建物被害状況の結果をまとめたものを示す．図 - 3 より，被害の大きな集落は調査対象地域の東部を流れる Opak 川沿いに位置している．また，小河川沿いに位置する集落でも比較的大きな被害が発生している．

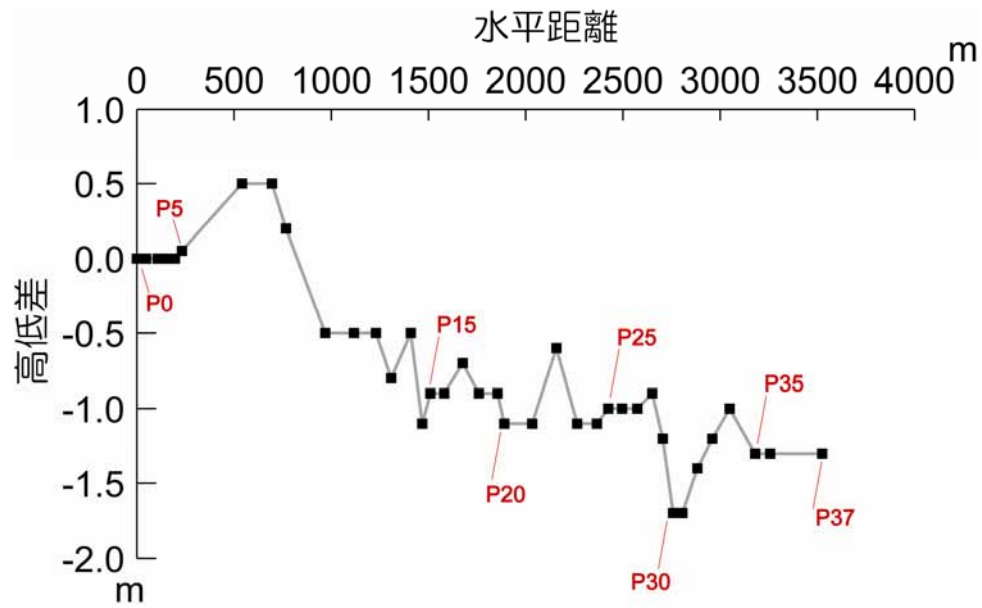
図 - 4 Jetis 地区（エリア A）縦断測量結果

図 - 2 に示した測点での縦断測量結果を図 - 4 に示す．図 - 4 より，西側から東側に標高が低くなっているが，その高低差は約 2 m 程度であった．集落が縞状に分布していることから，河川沿いの集落は自然堤防

上に形成され、被害の軽微な集落よりも、上に凸型を示す微高地（地震動が増幅しやすい）を形成していることが想定されたが、縦断測量結果からはそのような差異は見られなかった。

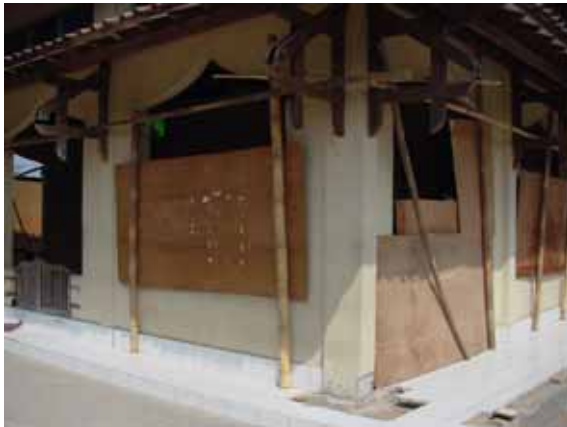
被害は大。Opak 川の右岸に位置する古い集落で、川との比高差は 6 m 程度。レンガ造の建物（RC 柱無し）で被害が多く、モスクは被害無し（写真 - 6 参照、なお、窓枠の板張りは埃よけのためで、修復ではない）。

写真 - 6 モスクの様子

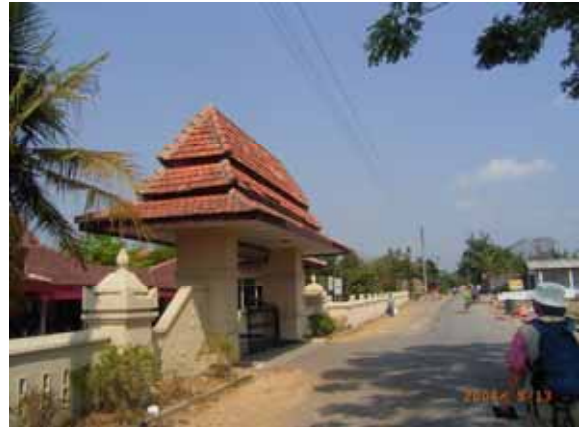
被害は小。ゾーン B - 1 の集落より 3 ~ 4 m 程度高い位置にあり、幹線道路沿いに形成された集落。コンクリート造の建物が多い。古いレンガ造の建物は倒壊。学校の門は、トップヘビー構造にもかかわらず、柱がしっかりしているために被害は無く（写真 - 7 参照）、敷地境界にあった南北方向のレンガ造の塀は倒壊。

写真 - 7 学校の門の様子

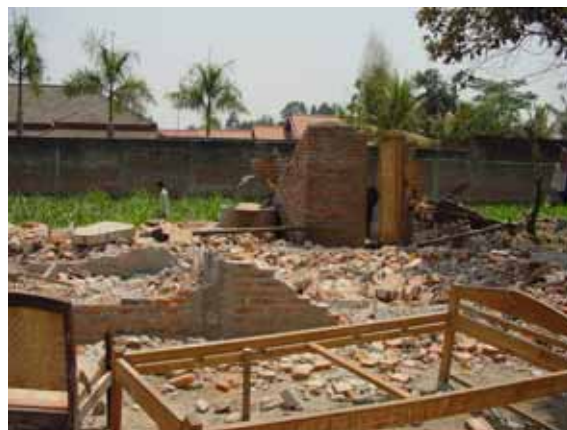
空中写真判読によると、B - 4 の被害は小、B - 5 の被害は中、B - 6 の被害は大（写真 - 8 参照）。

写真 - 8 倒壊した建物の様子

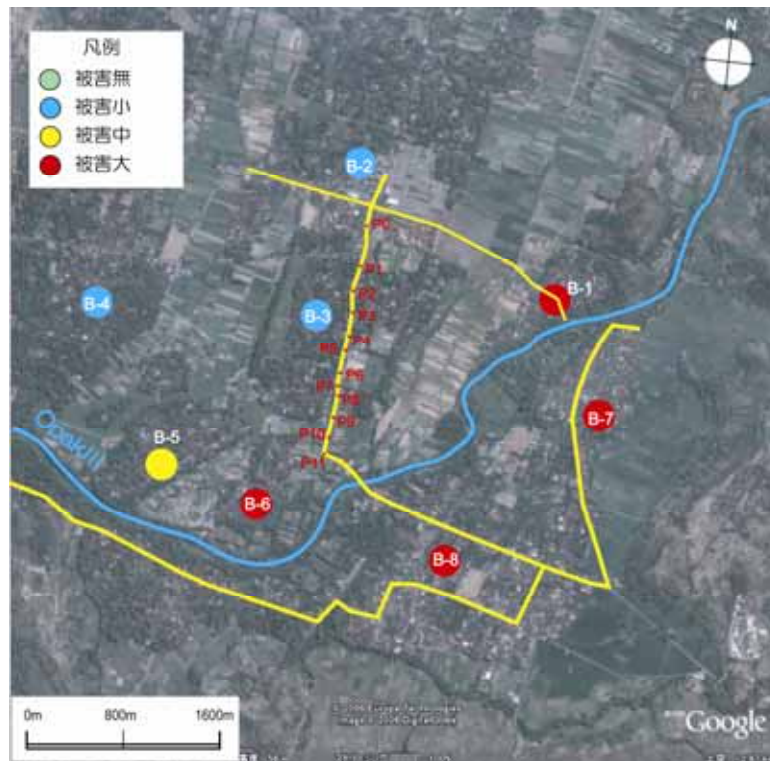
図 - 6 Pleret (エリア B) の建物被災状況 (背景図に Google Earth を使用)

図 - 6 に建物被害状況の結果をまとめたものを示す。図 - 6 より、Opak 川沿いに位置する集落で大きな被害が発生していたことが分かる。

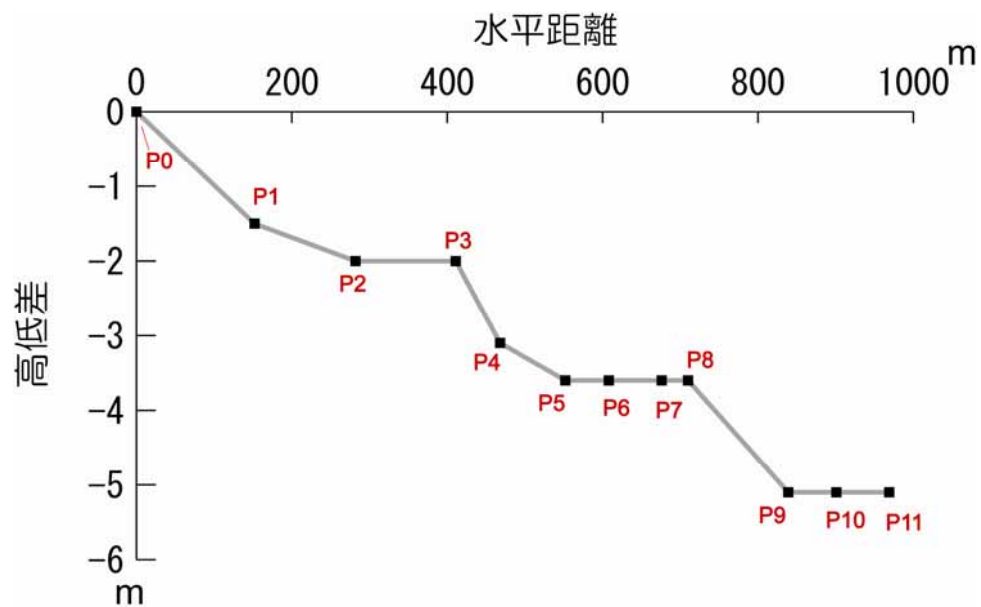
図 - 7 Pleret (エリア B) 縦断測量結果

図 - 5 に示した測点での縦断測量結果を図 - 7 に示す。図 - 7 より、北側から南側に標高が低くなっており、その高低差は 5.5m 程度であった。また、ゾーン B - 1 とゾーン B - 2 との高低差も 3 ~ 4 m 程度であった。

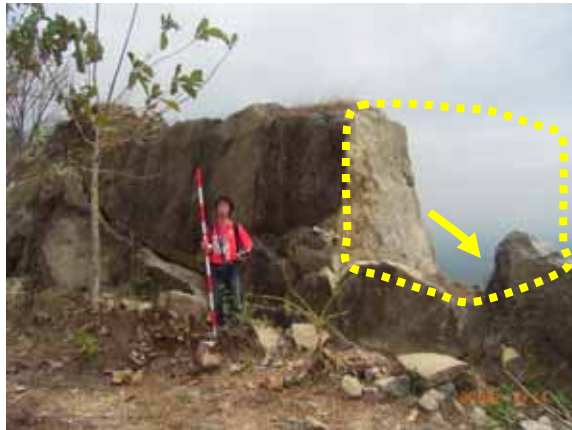
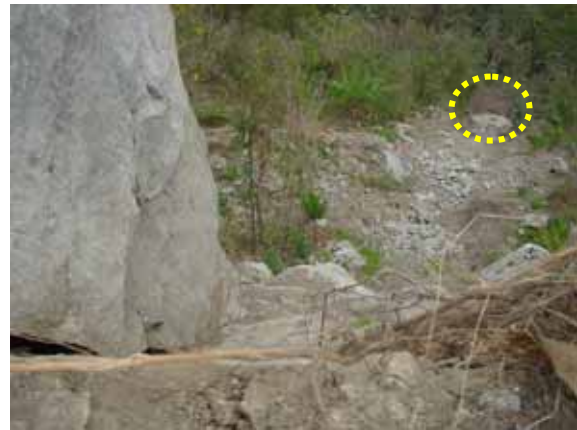
斜面頂部の採石跡地と見られる箇所に残っていた壁状の岩塊 (6m x 5m x 2m) が地震動により揺すられ, 斜面下流方向に斜面を削りながら滑り落ちている (写真 - a), b), 図 - 9 参照). 斜面上部に残っている岩塊には水平方向に亀裂が発生しており, 危険な状態のまま残っている (写真 - c) 参照). また, 斜面中腹の登山道にはクラック (幅 0.2m, 長さ 65m) が発生しており, 今後の雨期時の降雨浸透により, 登山道が崩れる可能性が懸念される (写真 - 9 d) 参照).

a) 斜面上部の様子

b) 崩落した岩塊

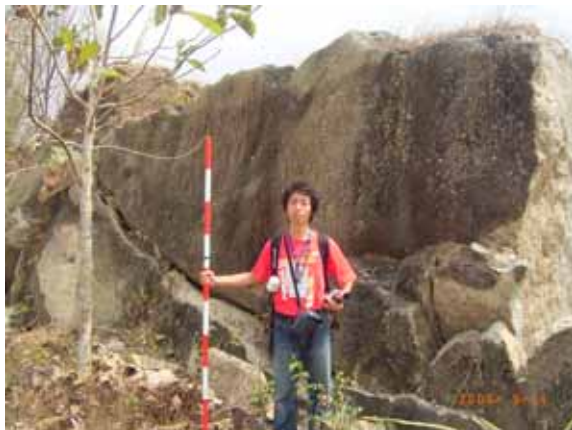
c) 斜面上部の岩塊の亀裂

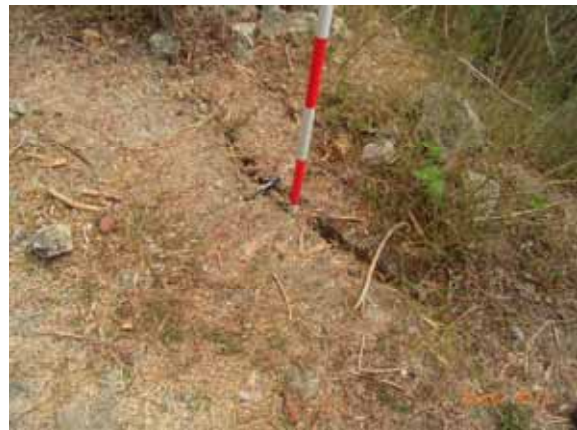
d) 登山道で見られたクラック

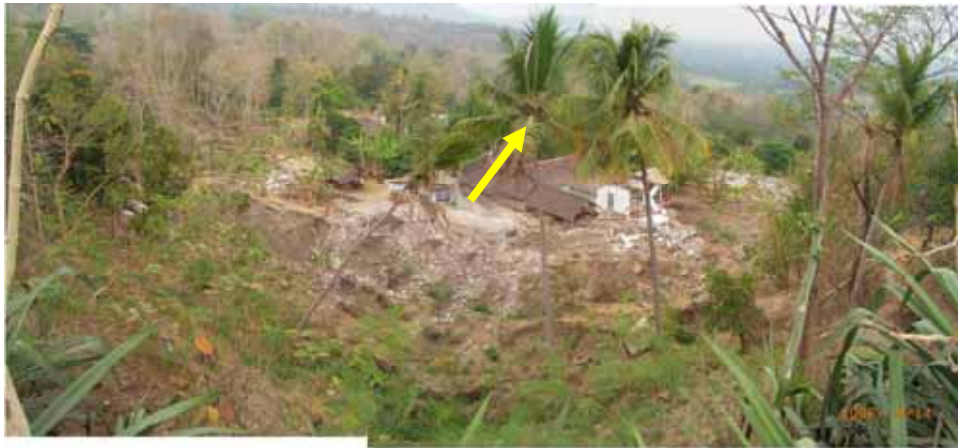
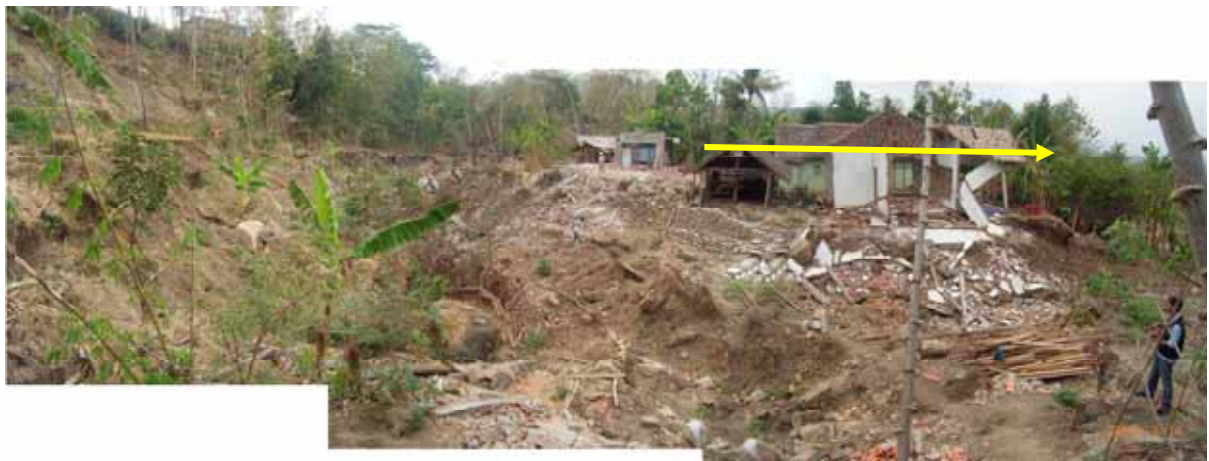
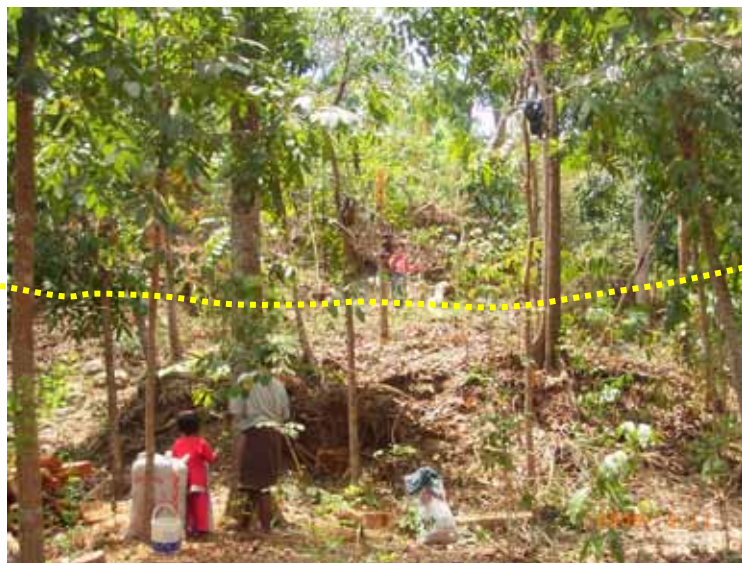
写真 - 10 Sumberharjo での地すべりの様子

Sumberharjo 村では、大規模な地すべりが発生した。地すべりの規模は、最大幅 200m で、すべり面の深さは 10~15m、滑動距離は約 30m であった。住民によると、地震と同時に滑動し、滑落崖付近に位置していた 3 つの住宅が破壊されたが、死者は 0 名とのことであった。すべり土塊上の家屋はそのまま状態で建ってい

ることから，ほぼ水平方向にスライドしたと考えられる（写真 - 10，図 - 10 参照）。

a) 斜面上部から見た地すべり土塊の様子

b) 側方から見た滑落崖ならびに地すべり土塊の様子

c) 地すべり土塊の末端部の様子
