ジャワ島中部地震における 「緊急シェルターから 住宅復興・耐震住宅普及の過程における諸問題」 Problems on the Process from Emergency Shelters to Housing Reconstruction

重村 力¹⁾
Tutomu Shigemura
塩崎 賢明¹⁾
Yoshimitsu Shiozaki

7月20日から27日までの第一次調査（バントゥール・イモギリ・コタクデ・グヌンキドゥル）、8月27日から9月1日までの第二次調査（バントゥール・クラテン）にもとづく。

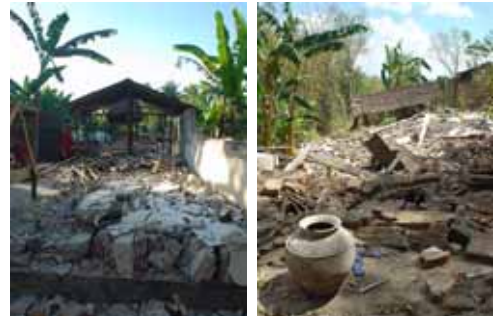
素朴な煉瓦造は煉瓦の一枚積み、無筋が多く、セメントモルタルさえ使われていないものも少なくない。土やプasterが使われているものも多い。基礎が不十分であるものも多い。これらが高い確率で倒壊している。

写真 1、2 倒壊した煉瓦造の住宅

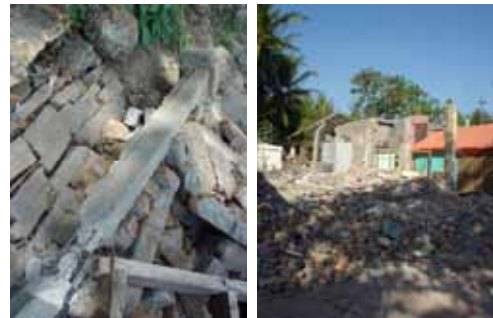
煉瓦造に補強の枠組みをした「枠組み壁組石造」" Confined Masonry " とよぶべき補強造のものが存在する。一定の奨励があったものと思えるが、1) 必ずしも正しくつくられていない= 柱部分のみ補強など、2) 鉄筋が細い、鉄筋接合が不適切、柱梁接合部の弱さ、フープ筋の不在、弱いコンクリートなどの問題、3) 基本的にあまり熟練していない専門家と住み手の近隣の協力者による作業である等の理由から不適切なものが多く、倒壊したものも少なくない。

- * 基礎梁、臥梁の不在、柱の配筋不良（細い/フープ筋不十分）
- * 小屋梁不在
- * 煉瓦壁への配筋の問題点 水平連結筋や補強筋の不在
- * 高い煉瓦壁 3m ぐらいの壁が必要かとの疑問
- * 小屋裏および妻壁の空中の煉瓦壁の問題（落ちてくる）

写真 3、4 鉄筋があるが壊れた住宅

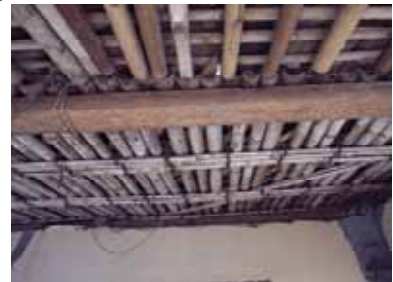
写真 7 竹の天井の例

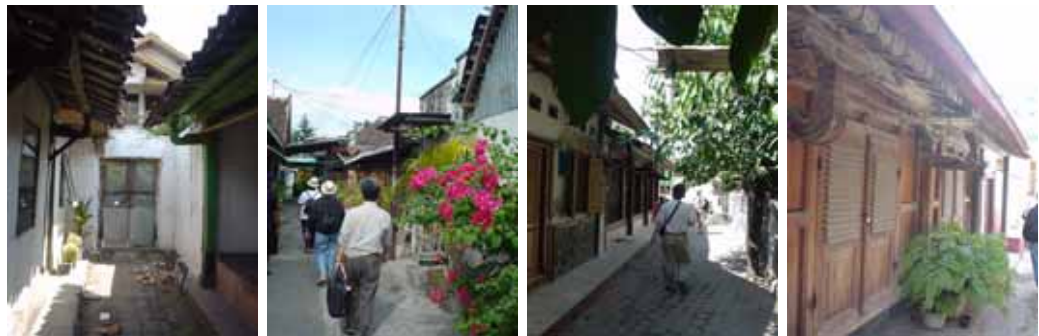
これら(数単位)のユニット群の入口と出口に門があり、Jalan Rukunan、この道は近隣住民が通行可能である。コタクデ地区(Kota-gede)にはこれらのジョグロ(ジャヴァ式民家)が150戸あったが85戸が壊れた。大半は Pendopo (ブンドポ) の倒壊であり、一部は改造された Dalem (タルム) の煉瓦壁の崩壊である。これらは共通にとがった寄せ棟の屋根に裳階(もこし)のついた構造となっている。Pendopo (ブンドポ) は中央部の四本柱やもこし周囲の柱にも筋交いや壁建具がなく、Dalem (タルム) では木製の壁や建具があり、これが補強していると考えられる。

写真 14~17 様々なジョグロ
ジョグロの入り口(左)、ジャラン・ルクナン(中2枚)、タルム(右)

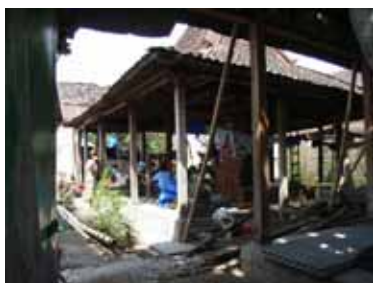
中央の四本柱上部の貫及び上部のピラミッド状小屋組のみが残り、周囲は崩壊。

写真 18 建て残ったブンドポ

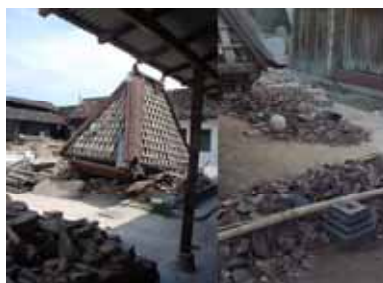
2・2 全く筋かい、耐力壁のない構造

柱は床面に突出した独立基礎石にほぞで載っているだけ

写真 19 倒壊したブンドポとその柱脚

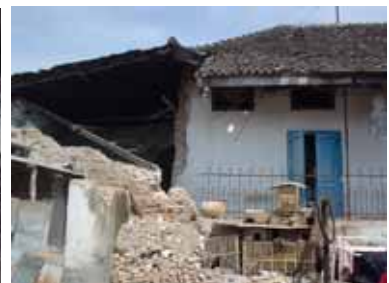
2・3 タルムの奥に煉瓦造が併設されている場合があり、これらの無筋(無セメント)の煉瓦壁が崩壊している。

写真 20 倒壊したタルム

3・4 煉瓦壁附加の廃止

代替軽量パーティションの検討
