# ジャワ島中部地震における地震動特性と ライフライン被害

Strong Ground Motion and Lifeline Damage during the Java Jogjakarta Earthquake

概要：本報告は、2006年5月27日午前5時54分（インドネシア現地時間）にインドネシア・ジャワ島中部で発生した地震の被害に関して現地調査を行った結果をまとめたものである。本調査では、オパック断層近傍における表面波探査を実施するとともに、アンケート震度・加速度調査を行った。また、水道・電力関連機関を訪問してヒヤリングを行って、被害・復旧状況についてまとめた。その結果、オパック断層付近は火山灰堆積層が厚く比較的軟弱な表層地盤であること、断層周辺の加速度はせいぜい200～300ガル程度であること、ライフラインの構造的被害は軽微であったが、家屋倒壊の影響によって機能被害は深刻であったこと、などが知られた。

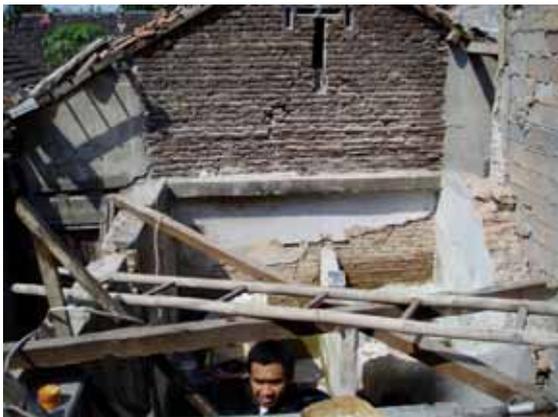
表面波探査・アンケート調査を行った付近の建物被害の特徴を以下に述べる。Bantul の探査地点の周辺は、商店などがある街であり、建物が完全に倒壊するような被害はほとんどなく、比較的被害の小さい地域である。建物の一部倒壊（写真-4.2）や壁へのクラック等が多く見られた。また、写真-4.3 のように屋根の部分が落ちた住家があった。Sabdodadi では、路上に面した建物（写真-4.4）が完全崩壊していることは無かったが、路地を入るとガレキの山となっている。ただし、被災した家の中では生活できず、ガレージや比較的軽微であった家に大家族が集まり、生活していた。Sumber Agung の地域は田園地帯が広がる田舎である。レンガ造の脆弱な住家が倒壊し、ガレキが残ったままその周囲にテントや簡易的な小屋を建てて生活している（写真-4.5、4.6）。しかし、比較的大きな住宅では、ほとんど被害がなかった。Trimulyo では、表面波探査の結果、地盤が非常に硬いことが知られたが、建物被害は決して小さくなかった（写真-4.7）。この探査点は断層の東側であると思われるが、Sumber Agung 同様、断層に近かったために大きな揺れが発生し、甚大な被害をもたらしたことが推測される。なお、この地域にも小さく脆弱なレンガ造の住家が多かった。

写真-4.2 2階部分の倒壊 (Bantul)

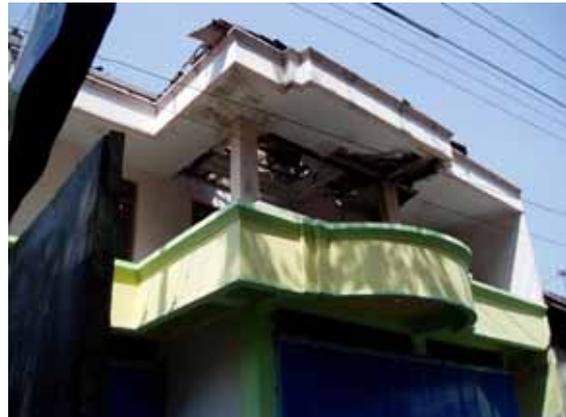
写真-4.3 天井部の剥落 (Bantul)

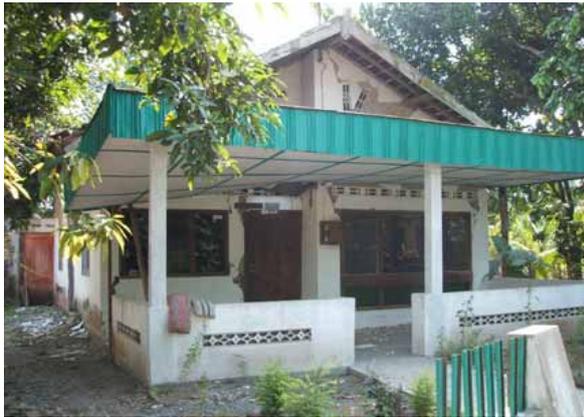
写真-4.4 住家の壁の亀裂 (Sabdodadi)

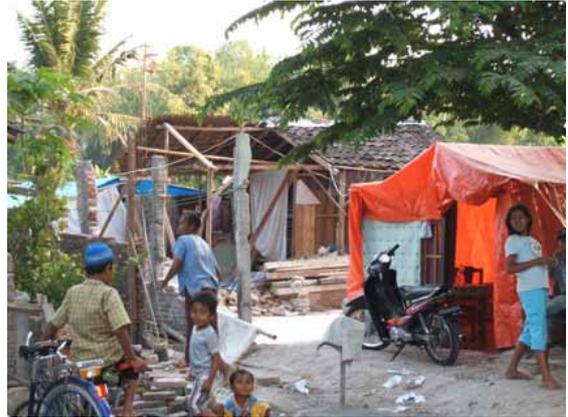
写真-4.5 住家の被害 (Sumber Agung)

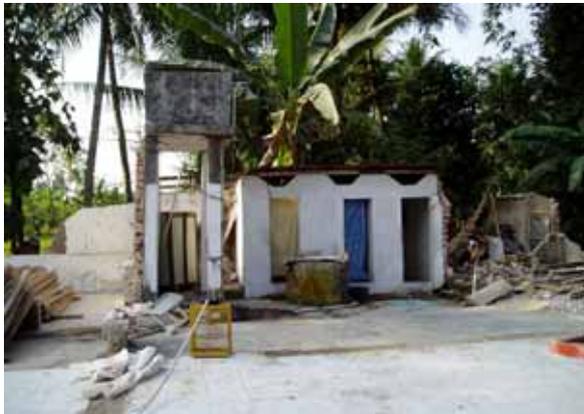
写真-4.6 建物が倒壊し井戸と風呂だけ残存  
(Sumber Agung)

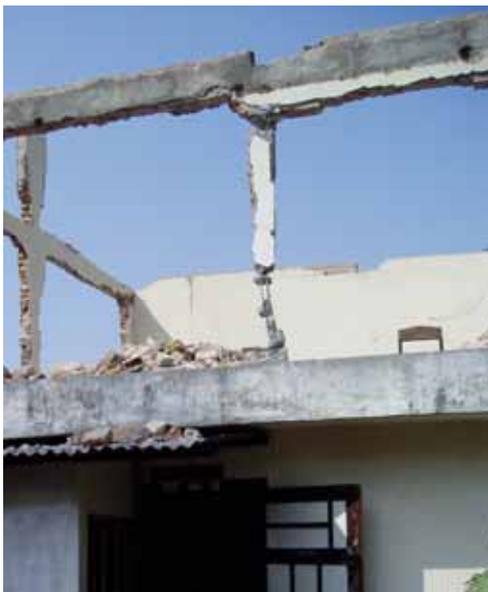
写真-4.8 柱鉄筋だけ残った2階 (Sabdodari)

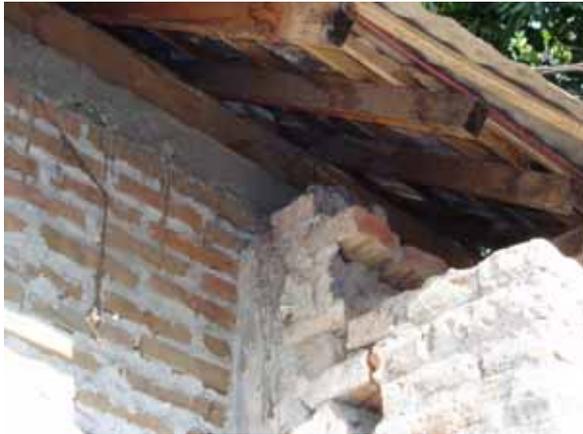
写真-4.12 厚いレンガ壁に載っている屋根組 (Sabdodari)

学校施設が再建されており、現地の住宅に使用されているもの比べて鉄筋は太く、細かい間隔で帯鉄筋が巻かれている。また、倒壊した住家のレンガ(写真-4.11)や窓枠が再利用されている。屋根は、木もしくは竹で屋根組が作られた上に瓦を載せているために固定されておらず、地震によって瓦が崩落している(写真-4.12、4.13)。被災地でも壁が残っているが、屋根組や瓦がなくなっている家も多い。また、住家の補修の際に、組積壁を作らず、竹で編み込んだシートで壁代わりにしている住家もあった。

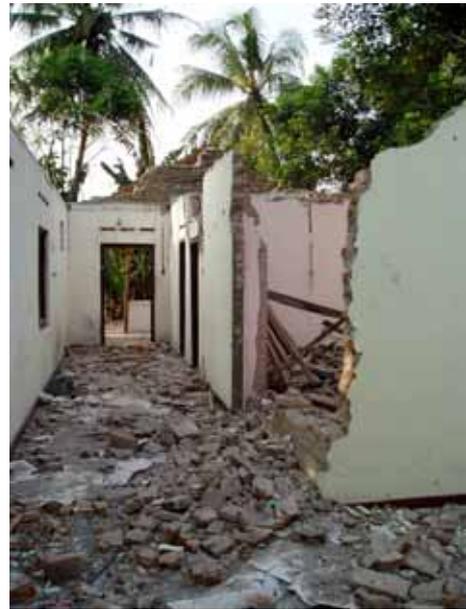
写真-4.13 壁だけが残る住家 (Sumber Agung)

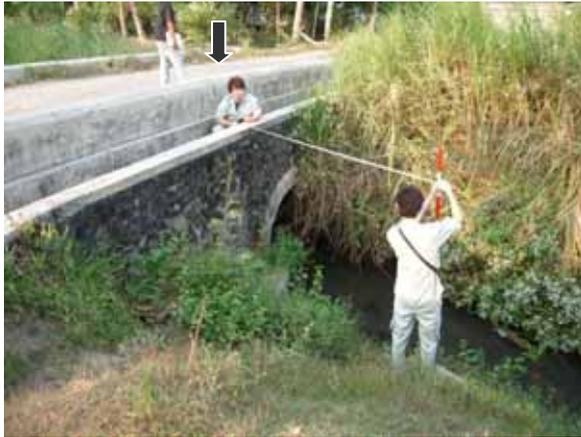
Sumber Agung の探査地域の付近で、断層運動に伴う地表面地盤の亀裂が確認された。その周辺の Quick Bird の衛星写真を写真-4.14 に示す。また、亀裂が確認できた場所を図-4.12 に示す。周辺の橋梁や地盤、水槽や建物の亀裂状況を、写真-4.15～4.18 に示す。写真-4.15 の橋梁よりも西側では水田が広がっているため、亀裂が確認できなかった。橋梁の中央部でコンクリート桁に亀裂が2箇所入っていたが、その他の部分では損傷が見られなかった。建物敷地にあったコンクリートブロック壁は北東の亀裂方向に全て転倒していた。その先にあるコンクリート水槽には、地震前に水が溜められていたが、地震で発生した亀裂によって漏水し、調査時には干上がっていた。亀裂の進行方向には、構造物だけでなく、地盤にも北東方向の亀裂が確認できた。さらに、この亀裂は、建物の中の壁の中央へと進展している。この建物の住人の話によると、地震直後は奥行き方向に10cm程度ずれていたが、日ごとにそのずれ量が小さくなっている。調査時では最大5cm奥行き方向にずれていた。

写真-4.15 橋梁の亀裂（図-4.12 写真）

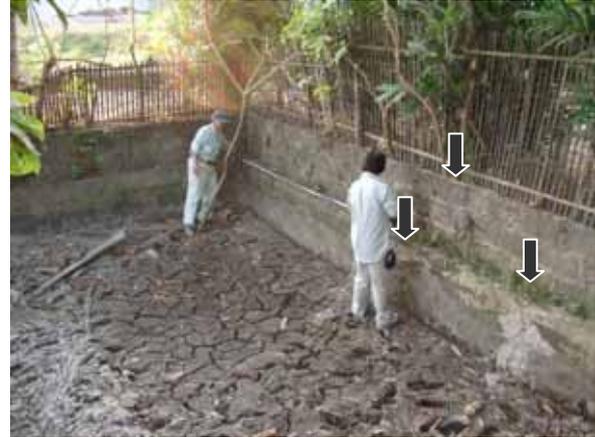
写真-4.16 貯水槽の亀裂（図-4.12 写真）

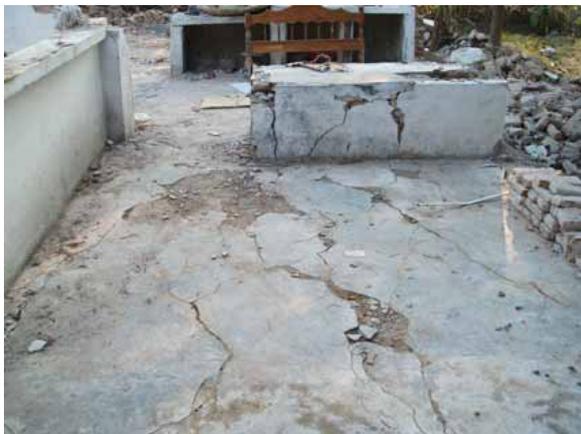
写真-4.17 建物内床の亀裂（図-4.12 写真）

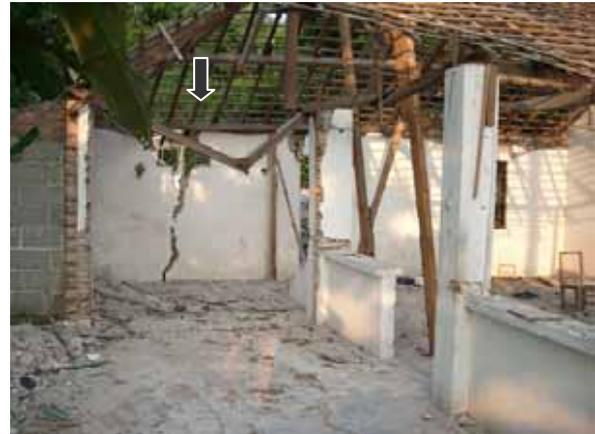
写真-4.18 建物内壁の亀裂（図-4.12 写真）

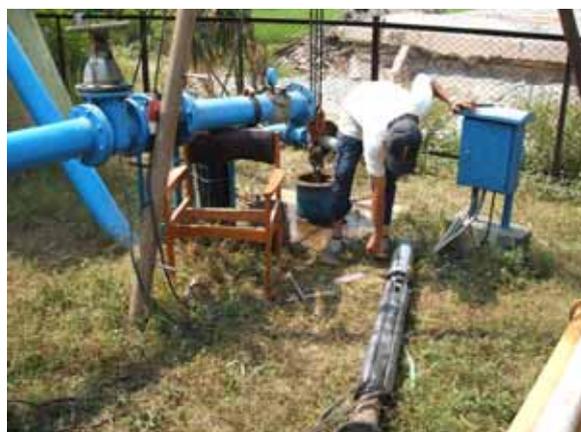
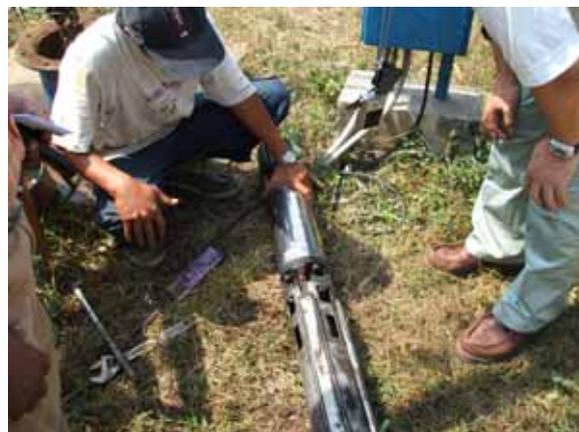
地震によって物理的な被害を受けた取水システムは、12システム中3システム( Trimulyo、Dlingo、Guwosari ) あった。いずれも、ポンプシステムが焼失したことによるものである( 写真-5.1、5.2 )。この原因として、停電後に発電機の連系状態に問題があり、低い電圧がポンプに長時間印加して焼損したと推察される。地震動そのものによる施設の被害は軽微なものであり、現地調査からも確認できなかった( 写真-5.3、5.4 )。それ以外のシステムでは、停電が解消した地震1週間後には取水を再開している。管路の被害は、継手の被害や、管体の割れ、水間橋の橋台部分のずれによる被害などがあった。しかし、被害件数や場所について、詳細な被害記録は得られていない。また、配水流がモニタリングされているわけでもなく、地震後に目視などで被害の検知していることもなかった。管路の修繕は、顧客から断水しているとの報告を受けてから、周辺の被害箇所を検知して修繕を行っている。JICAによると Bantul 県の水道システムの復旧費用は 6.5billion インドネシアルピア (7,890 万円) と推定されている。この他、2,000 基の個人所有の井戸の洗浄に 0.72 billion インドネシアルピア (876 万円) 、公共井戸の修繕に 3.7billion インドネシアルピア (4,540 万円) が推定されている。各水道システムの修繕費用から見れば、Trimulyo や Dlingo に被害が多かったことが挙げられる。地震から1ヶ月半経った現地調査時では、取水システムに被害を受けた3システム以外のシステムでは、通常通り水供給が行われているが、3システムでは、ポンプ装置の修繕中であった。

写真-5.1 取水ポンプの修繕(1)

写真-5.2 取水ポンプの修繕(2)

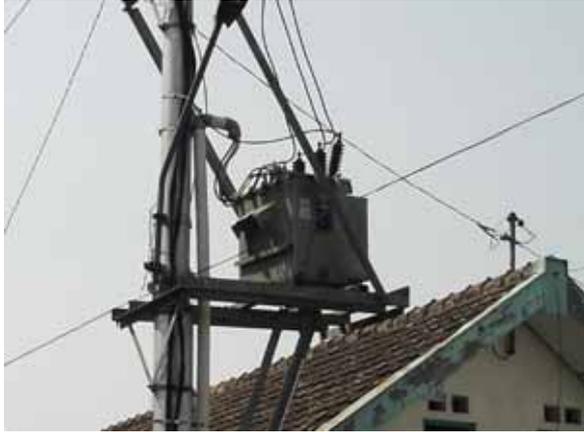
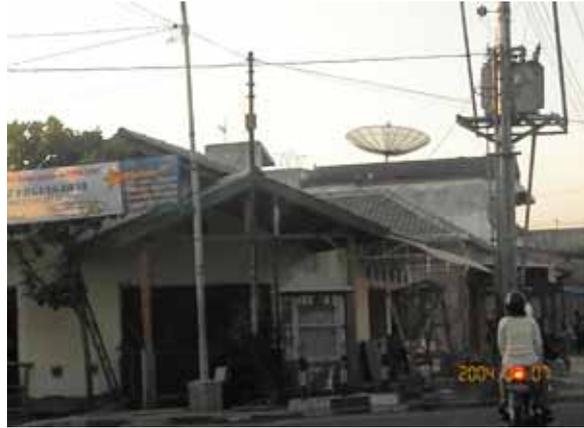
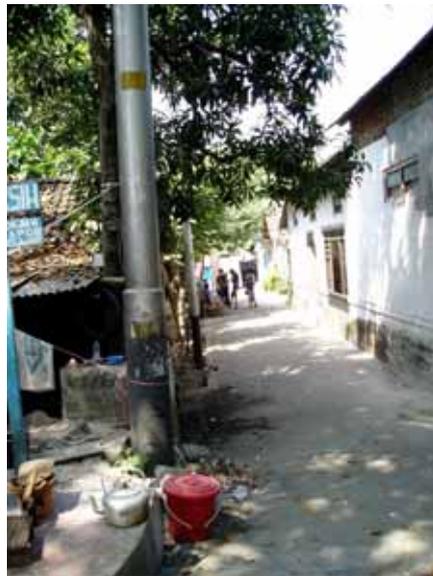
地震直後に、上記変電所のフィーダーごとに設置された、FCO および PMT により自動遮断が行われ全域が停電となった。前者の機器が日本におけるフィーダー遮断器で後者が保護継電装置 ( protection relay ) あるいは電力監視ユニットに相当すると思われる。一旦、停電となったが PLN の設備被害は軽微であり停電の原因となるものはなく、顧客側の家屋被害による地絡等に起因して自動遮断が行われた。PLN 側の構造被害としては、柱上トランスのずれ・移動および、それに伴う柱上の低圧開閉器の破損が発生した。このような被害の区間延長が約 5km で、電柱間隔が 50m であるので、被害個数は 100 箇所と考えられる。阪神大震災時のように、建物被害に起因する架空線の被害はなく、電柱の傾斜や破損もなかったとのことである。土木学会の現地調査<sup>16)</sup>においても震度推定の指標として電柱の調査が行われているが、電柱のクラックおよび根入れ部の地盤とのギャップはなかったと報告されている。また、ジョグジャカルタ市内の変電所において、変電機基礎が沈下し、傾斜していた停電が発生したとの報告<sup>17)</sup>があるが、停電の原因となるものではなかった。PLN 全体としては、Pedan、Klaten、Central Java 州の 500kV クラスの施設被害のため、損失額は 164 billion ルピア (19.2 億円)に達したとの報道<sup>18)</sup>があるが、当ジョグジャカルタ特別州内には発電所等高圧施設は少ないため、PLN の被害額は 40 billion ルピアで、その内 20%がビル関係とのことである。なお、ジョグジャカルタ市内には、街灯のネットワークがあるが、地震当日中に復旧している。現地調査では、柱状変圧器や電柱の甚大な被害は確認されていない(写真-6.1~6.3)。
