# 南部イモギリ王朝墓跡付近での被害と 7/18 沿岸部津波

Damages of Imogiri Royal Cemetery and  
7/18 Tsunami Damages at South Coast of Yogyakarta

田中 泰雄

フォアド ベンドミラッド

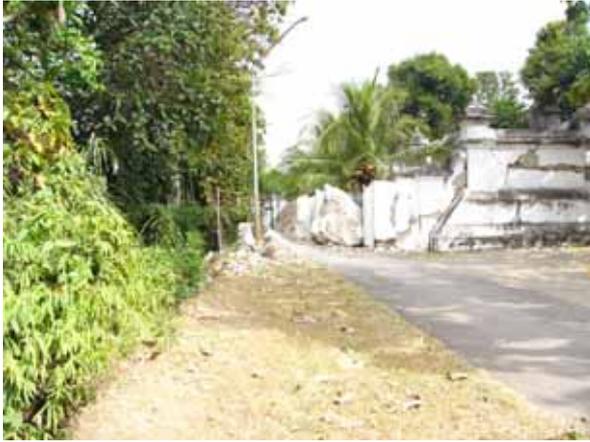
図 - 3 南東隅部擁壁の崩壊

く崩壊している。崩壊の形態は、厚い煉瓦構築の擁壁が図 - 3 のように向かって左側(南)に向けて倒壊している。

を示したものであるが、図から分かるように墓石斜面を人工構造物で保持していたことが明らかである。また、斜面支持のための人工構造物は下方に大きく滑っており、墓石南東部の支持地盤の一部は盛土構造物で構成されていたと考えられる。このため、図-3から図-5までの一連の墓石南東部での被害には、盛土地盤による地震動増幅と地盤変状が大きく関係していたと判断される。

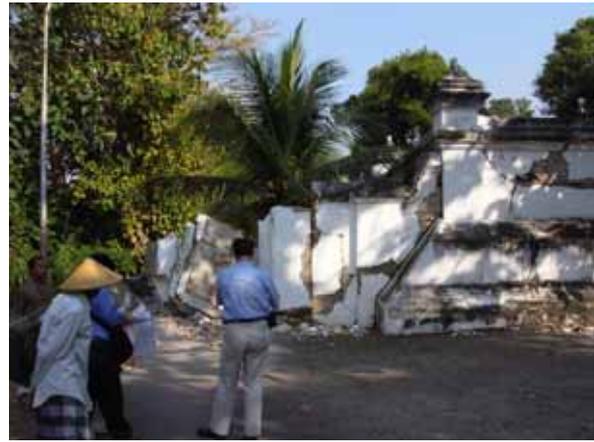
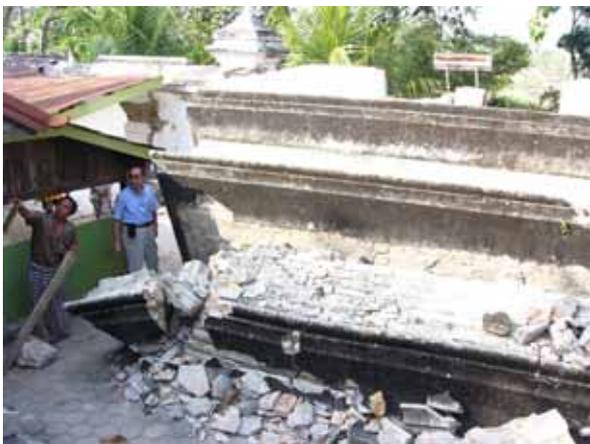
図 - 4 南東墓石の入口門の倒壊

また、墓石建築物関係の被害としては、図 - 4 に示すように墓石入口に構築された門塔の上部が墓石内部(北側)に落下した被害が発生している。前述のように墓石地域は南南西向きの斜面に向かって位置しているため、門塔の崩壊原因の震動方向は南北方向となる。一方、断層の走行は北東 - 南西であるため、強震動は北西南東方向に発生したと考えられる。このため、門塔の倒壊は、地震動によるものではあるが、むしろ強震動よりは、地震動によりトップヘビーの構造をしたことによる門塔上部の落下が生じたためと考えられる。

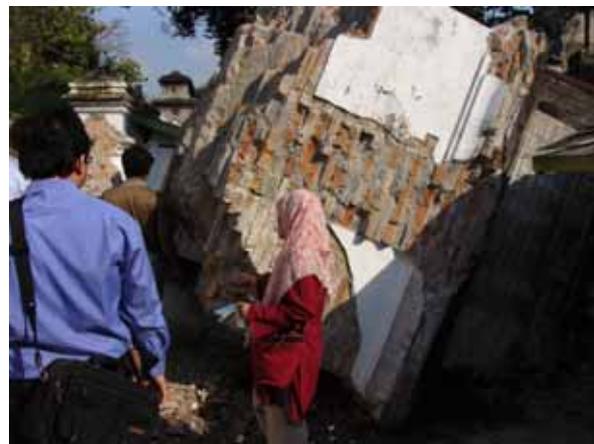
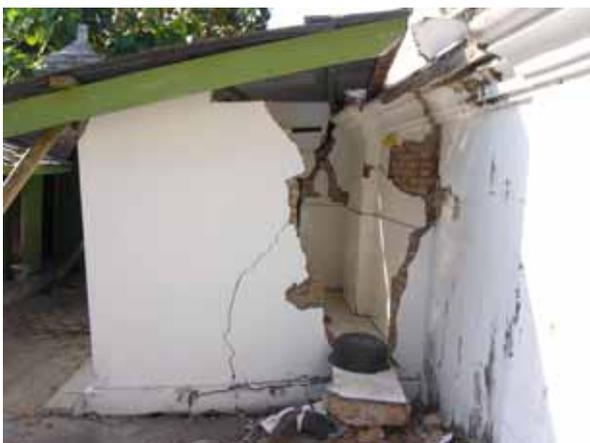
図 - 5 入口門に東隣接の小屋被害

図-5は門塔東側に隣接する小屋の被害であるが、壁部の縦われが大きく開くのに対し、同門塔西側に隣接する子は(図-6)は殆ど被害が無いと判断される。特に小屋屋根の瓦部が落下していない。なお、これらの煉瓦構造物の強度については、甚大な被害を生じた民家の煉瓦建物とは異なり、十分な強度を持つものと考えられた。

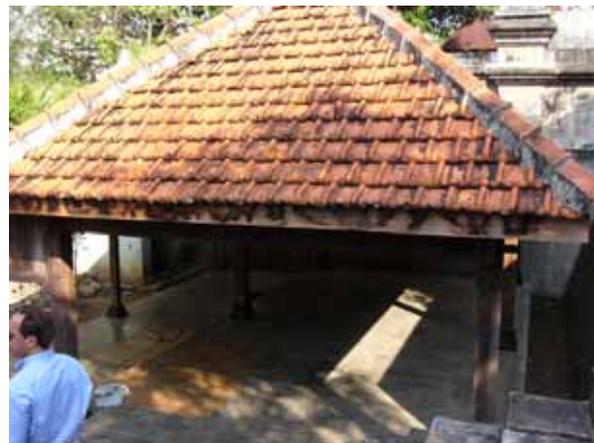
図 - 6 入口門に西側隣接の小屋被害

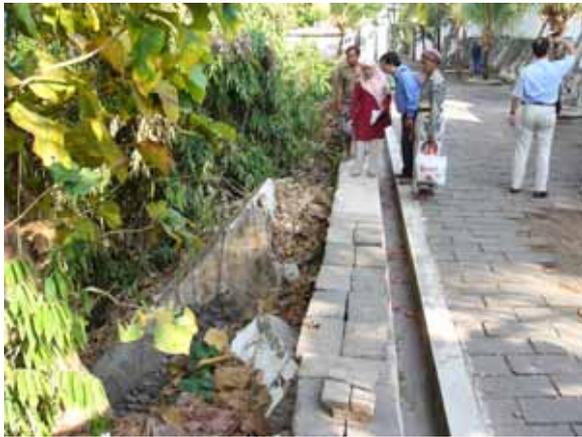
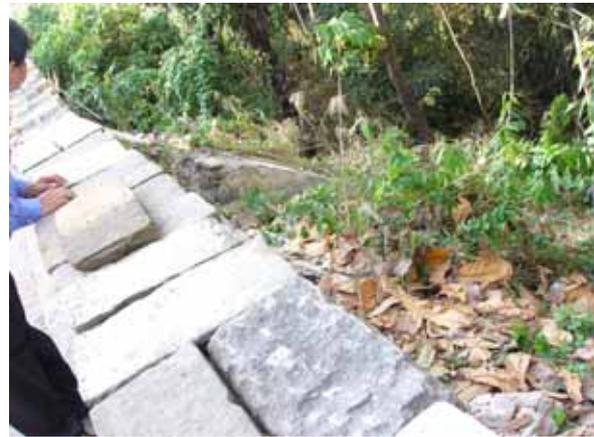
図-7 墓石の南南西斜面の変状

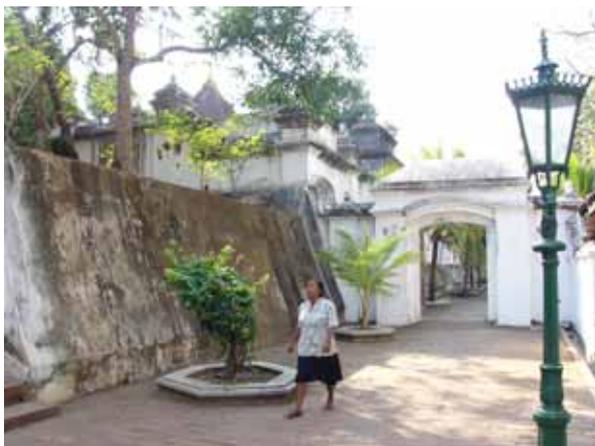
図-8 墓石群中央部(東方)での状況

墓石群の中央部での状況を示したものが図-8, 図-9である。これらの図から明らかなように、中央部では大きな被害はみられず、図-9の門塔の崩壊は、図-4での被害と同様にトップヘビーの門塔構造が原因と考えられる。

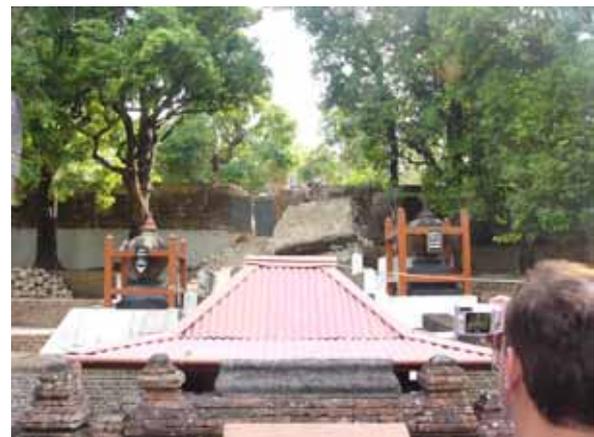
図-9 中央部より斜面上部(北側)の状況

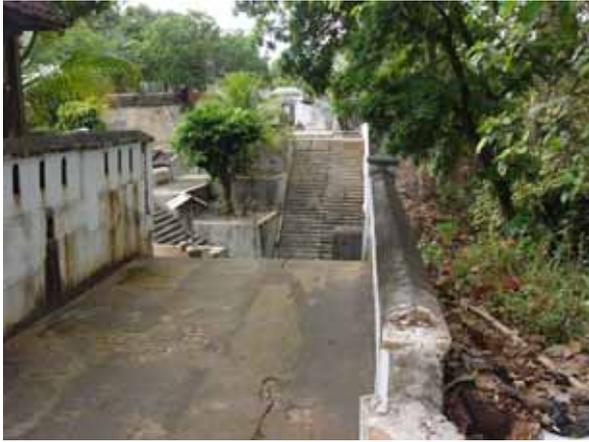
図-10, 11は墓石群中央部から西側の構築物の被害状況を示したものである。図-10は墓石群の中央正門に到る階段が示されているが、墓石建設時から使用されたものと思われ、自然斜面に構築されて被害は全くない。一方、図-11は中央部より西側を示したものであるが、南東部の状況と同様に南南西の斜面近傍で構築された門壁が倒壊しており、何らかの人工地盤上に構築されたことが倒壊の一因であると考えられる。

図 - 10 墓石中央部の階段部を望む

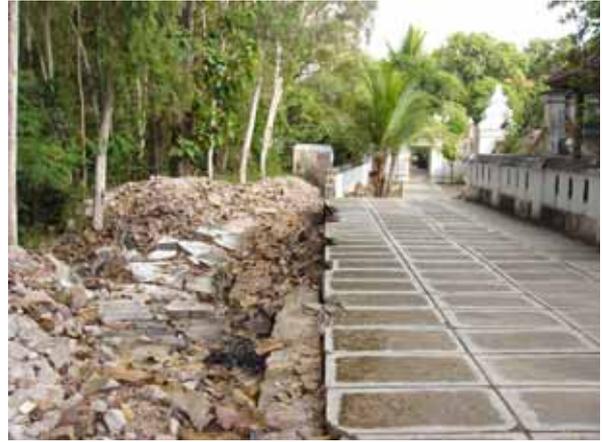
図 - 11 墓石中央より西側の状況

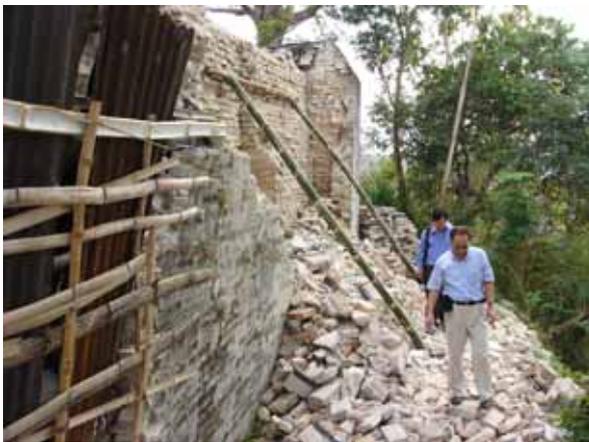
図 - 12 墓石群北端(頂上部)での被害

墓石群の周辺擁壁を踏査した結果、南部斜面に沿ってみられた擁壁の崩壊が墓石群北端(頂上部)においても観察された。図 - 12 がその一例を示したものであるが、図の右側(北東)が頂上部を経て傾斜地盤となっている。この頂上部で崩壊が生じた原因は、頂上部の地形効果で地震動が増幅されたか、何らかの盛土地盤が造成されて南部斜面と同様に人工地盤の変状によるものも考えられる。なお、図 - 13 は図 - 12 付近の内部に建設された小屋の被害状況であるが、小屋屋根の瓦の落下もない。柱の位置も水平変位がみられないが、これは先の図 - 6 での小屋変状と同じであり、柱脚部で床にアンカー固定が行われて大きな被害を生じなかったと判断される。

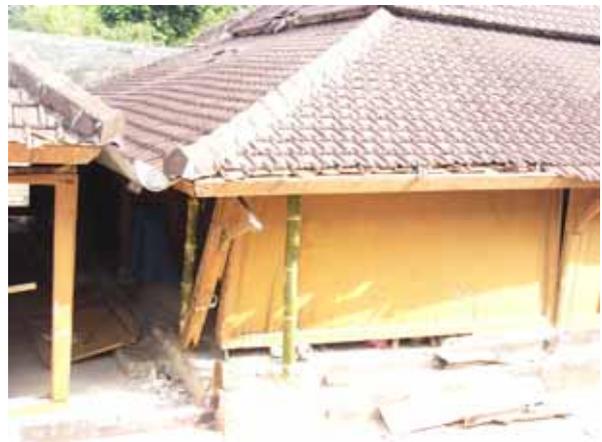
図 - 13 墓石北端部の小屋被害(柱根本はアンカーで固定)

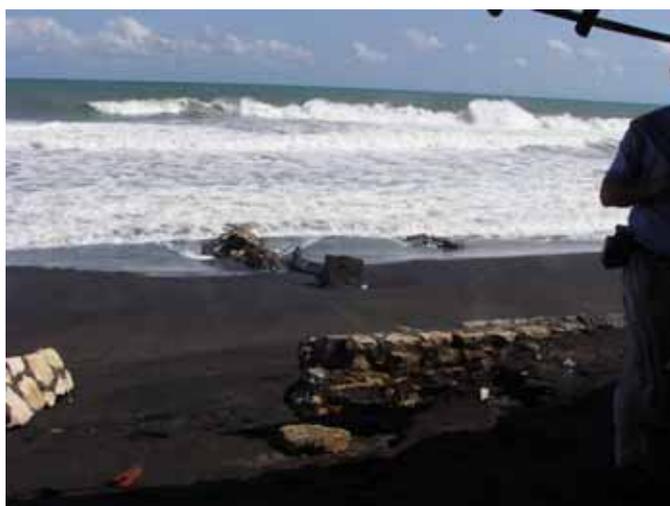
図 - 15 から分かるように、調査範囲は広範囲に及んだが、津波被害は無く、地元住民によると7月18日以降に発生した強風(台風)による高潮被害(Storm Surge)であることが判明した。図 - 16 はその被害の一例であるが、強風で発生した非常に大きな波浪が沿岸を浸食し、沿岸の構造物に被害を与えたことが判明した。強風による高潮被害であるため、波浪による沿岸部内部への被害は海岸周辺の限られた部分に限定され、津波のように広範囲の海岸線背後の地域に被害は及んでいない。

図 - 16 ジョグジャカルタ南西沿岸での高潮被害
