# 平成 19 年新潟県中越沖地震の斜面災害・道路災害調査（第 3 次調査隊）報告 （速報版）

神戸大学自然科学系先端融合研究環 都市安全研究センター  
リスク・マネジメント大研究分野 准教授 吉田信之  
リスク・コミュニケーション大研究分野 助教 鳥居宣之

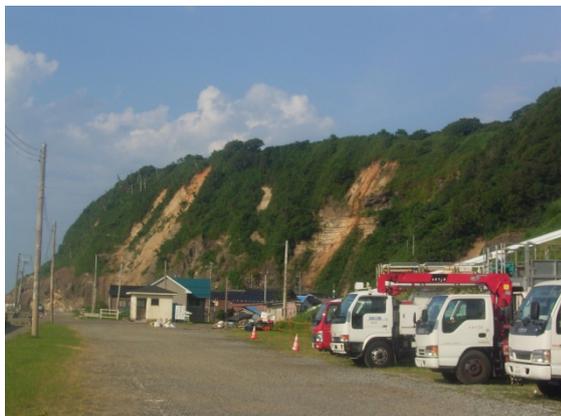
- ・海岸沿いの急崖（海食崖）や山地部の急斜面での斜面崩壊
- ・斜面上の薄い表土層（風化土層）が崩落
- ・崩壊は、斜面の遷急線付近から発生
- ・北向き斜面での崩壊が多数

写真－1 柏崎市上輪地区（田塚鼻）での斜面崩壊

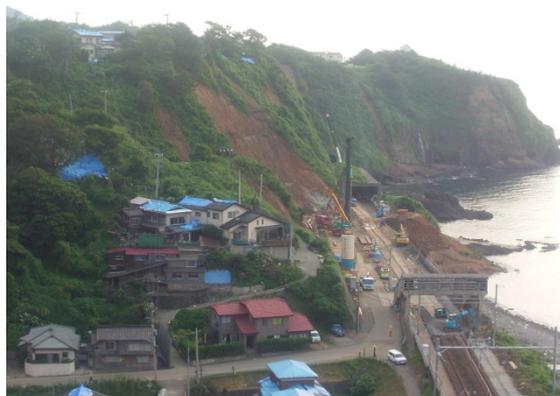
写真－2 柏崎市青海川地区（JR 信越本線青海川駅）での斜面崩壊

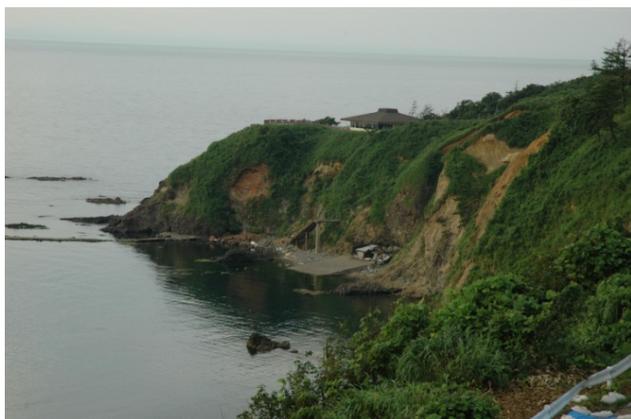
写真－3 柏崎市青海川地区（鷗ヶ鼻）での斜面崩壊

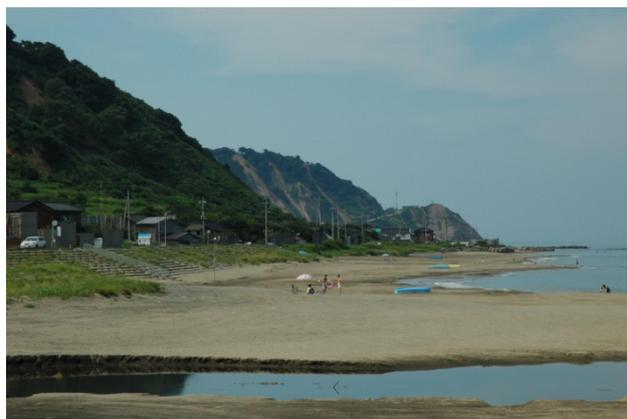
写真－4 柏崎市椎谷地区（観音岬）での斜面崩壊

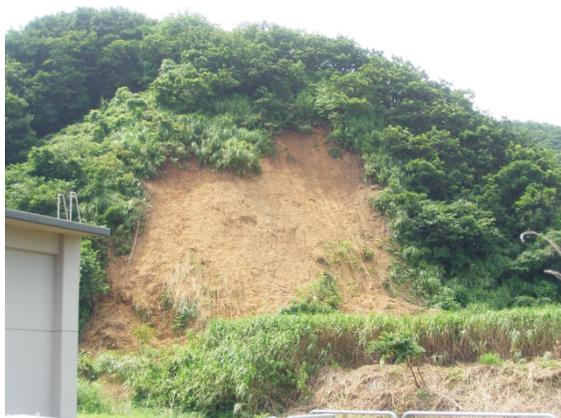
写真－5 柏崎市椎谷地区での斜面崩壊

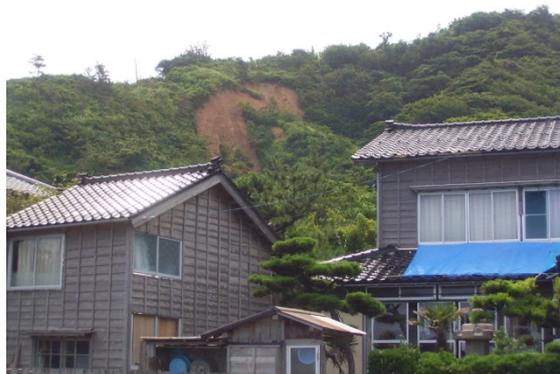
写真－6 柏崎市西山町大崎地区での斜面崩壊

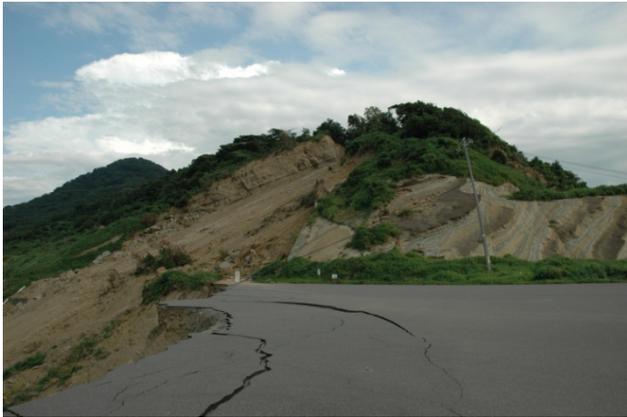
- ・聖ヶ鼻では流れ盤斜面で大規模な層理面すべり（幅約 100m，崩壊深 6～8m，傾斜角 27°）が発生
- ・地質は砂岩泥岩互層．すべり面は泥岩で 1～2cm 程度の破碎帯が見られた．
- ・鞍部の駐車場には，幅 10cm 程度の亀裂がはしっており，ブロックは不安定．
- ・反対側の受け盤斜面でも崩壊が発生し，道路上に崩土が堆積．
- ・道路上には，約 1m ほどの段差や数条の亀裂（幅 6cm）．斜面下方（写真-12 の右手）には，米山集落や JR 信越本線あり（伸縮計が設置されていた）．

写真-7 柏崎市米山地区（聖ヶ鼻）の  
流れ盤斜面での大規模な斜面崩壊

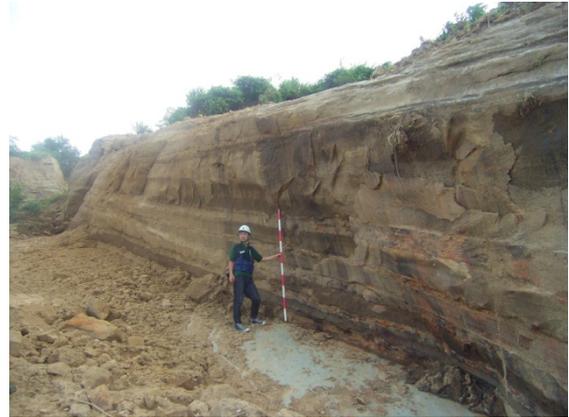
写真-8 すべりならびに滑落崖の様子

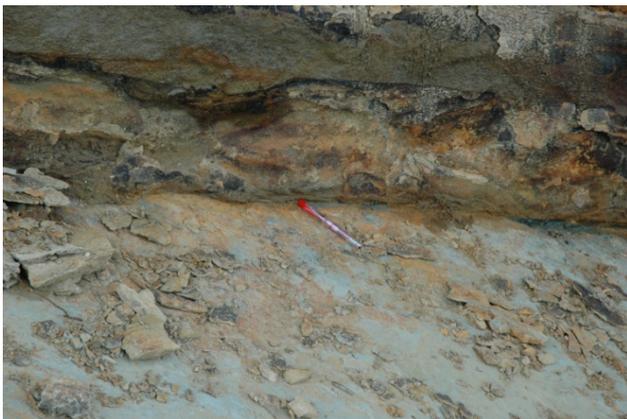
写真-9 すべり面上の破碎帯（1～2cm）

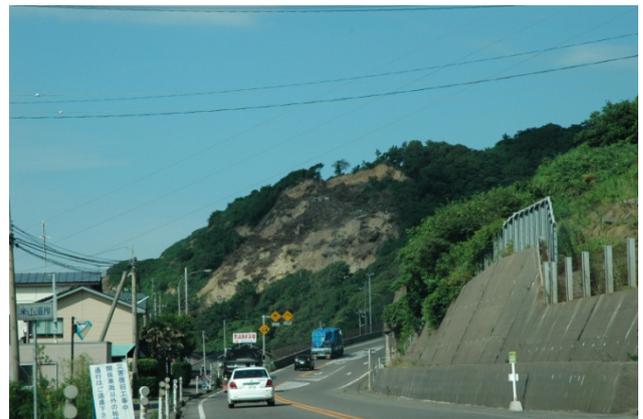
写真-10 柏崎市米山地区（聖ヶ鼻）の  
受け盤斜面での斜面崩壊（

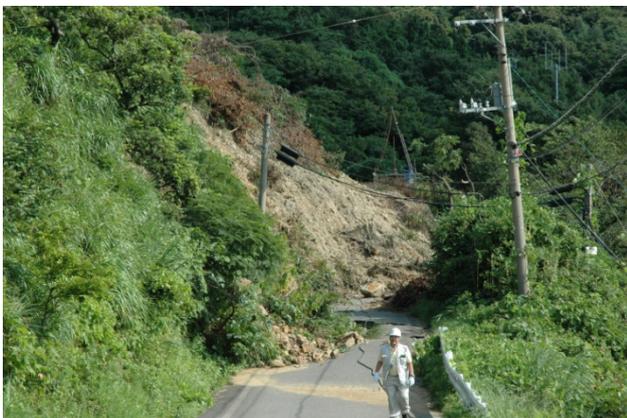
写真-11 道路上に崩土が堆積

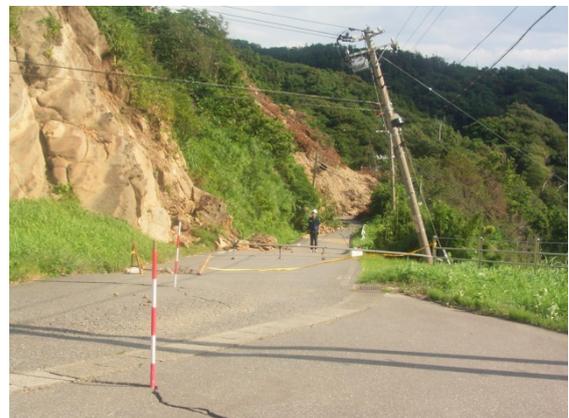
写真-12 クラック発生位置（ポールの場所）

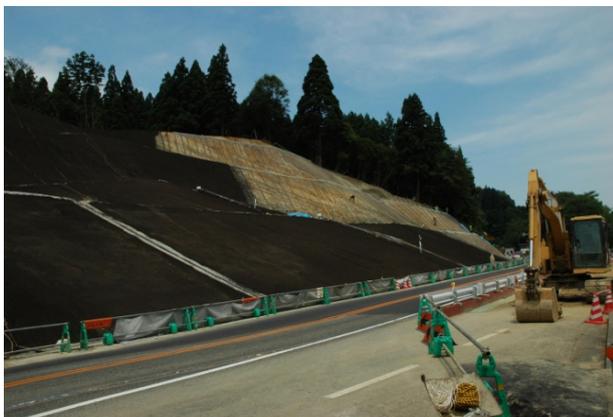
- ・長岡市大積千本町の国道 8 号線沿いで発生した斜面崩壊により，道路が約 100m 寸断され，さらに崩土により下流に位置する黒川（国道に並行して流れている）を閉塞させた．
- ・現地調査時には，対策工事が進行中であり，道路の通行規制も解除されていた．

写真-13 長岡市大積千本町での斜面災害現場の復旧工事の様子

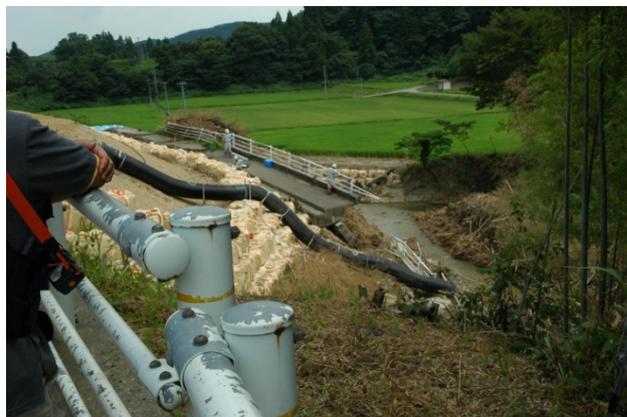
写真-14 下流に押し流された歩道

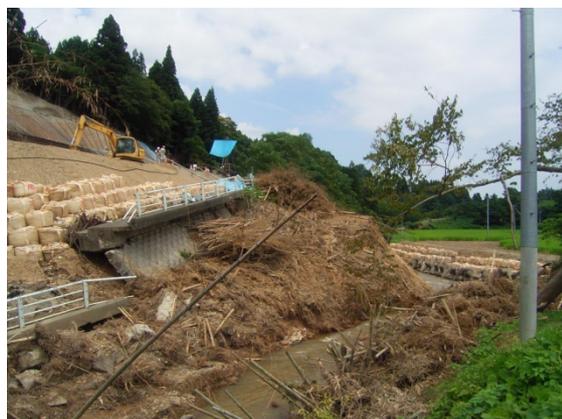
写真-15 河川の閉塞の様子  
(一部の土砂は，既に撤去済み)

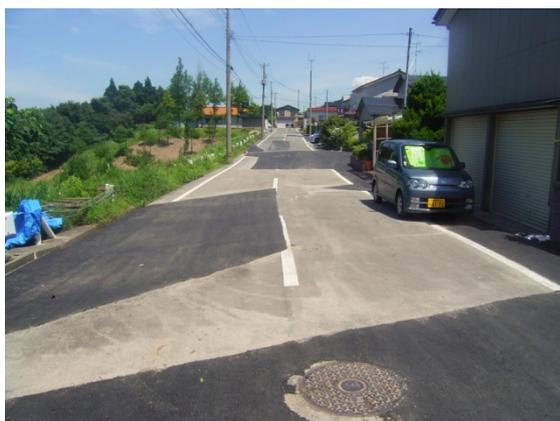
- ・ 柏崎市の向陽団地内の数カ所の盛土部において地盤変状被害が発生。
- ・ 北陸自動車道に面した地点（写真-16～18）では，幅 100m にわたって地盤変状が発生（中央部の水平移動距離 0.7m）。
- ・ 柏崎市の池の峰団地では，団地北部に位置するコンクリート擁壁が押し出され，上部では 0.6m 道路が沈下。
- ・ 団地南部の擁壁も北部に比して移動量（約 0.1m）は小さいが，押し出されている。
- ・ 柏崎市番神町の住宅地では，住宅裏の中越沖地震以前からはらみ出し始めていた石積擁壁が今回の地震をきっかけとして崩壊し，盛土上の住宅に被害が見られた。

写真-16 盛土の地盤変状発生の様子  
(左側に移動)

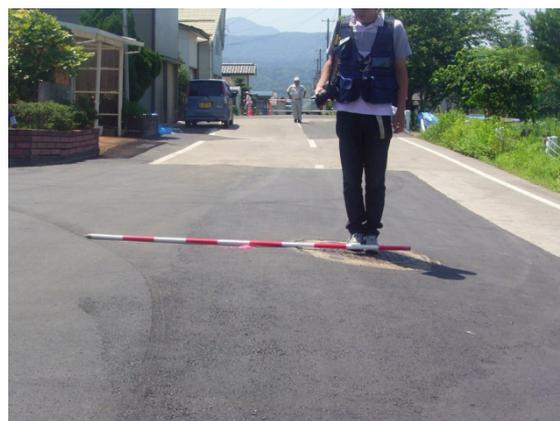
写真-17 盛土中央部の変状状況  
(道路センターラインが0.7mずれている)

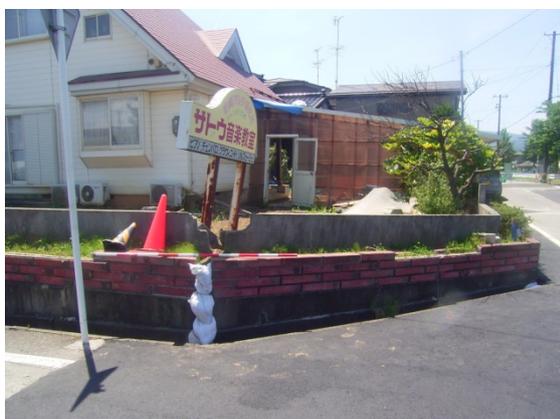
写真-18 盛土中央部の住宅の被害状況  
(煉瓦積み塀に亀裂，ドアが変形)

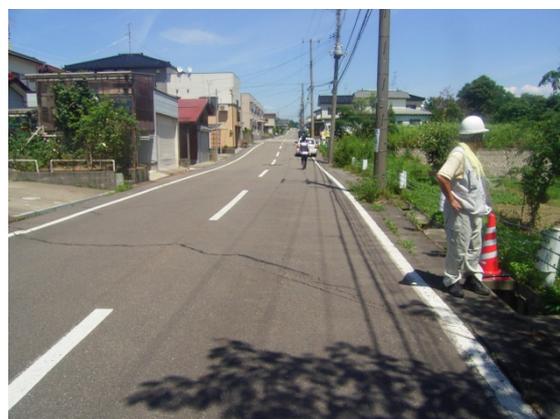
写真-19 クラック発生状況  
(電柱が右手方向に傾いている)

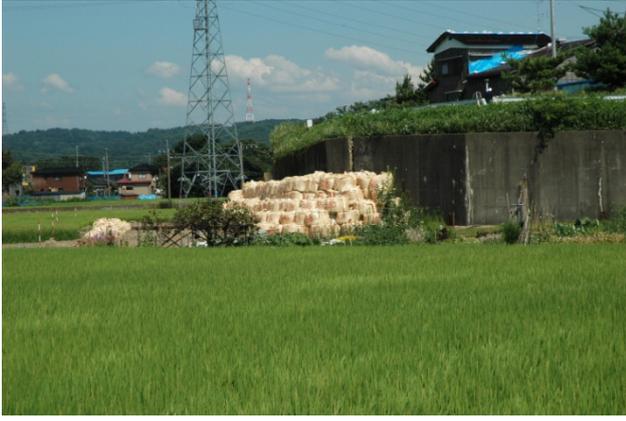
写真-20 池の峰団地北部に位置する擁壁の被害状況

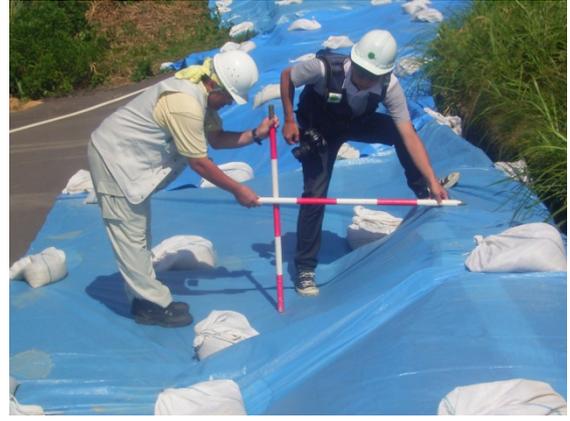
写真-21 擁壁上部の変状の様子  
(0.6m沈下している)

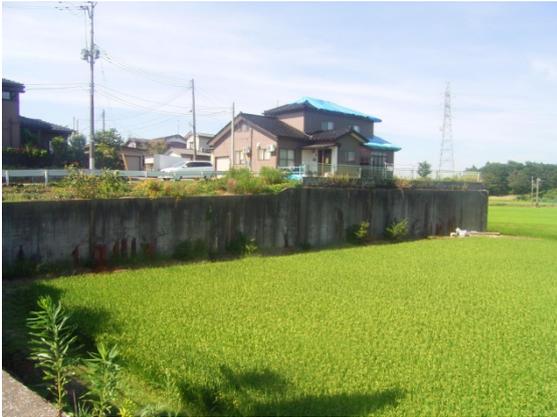
写真-22 池の峰団地南部に位置する擁壁

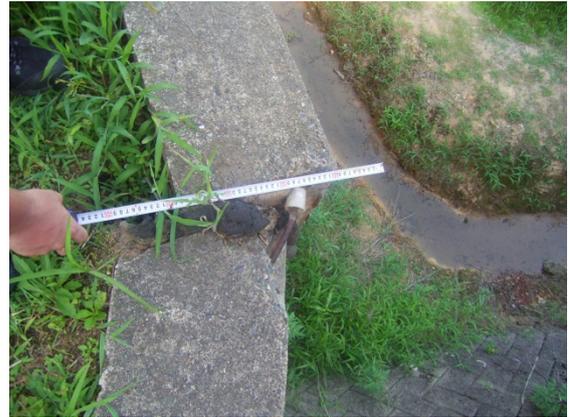
写真-23 擁壁天端の様子  
(0.1mズれている)

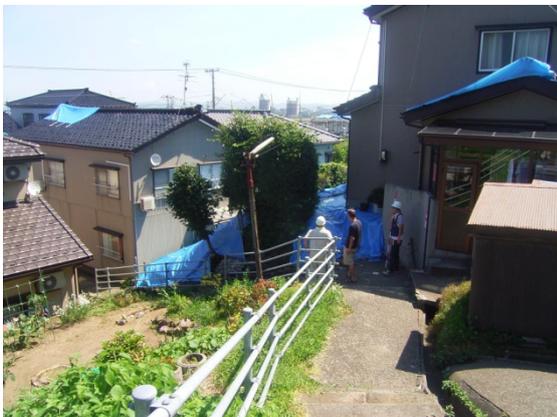
写真-24 柏崎市番神町の住宅地の被害状況

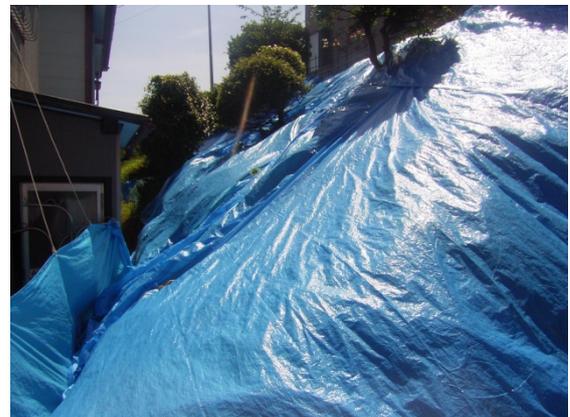
写真-25 石積擁壁が崩壊

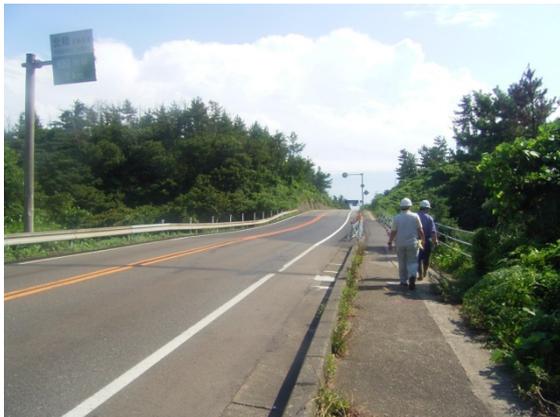
写真-26 上越市柿崎地区の国道 8 号線の道路沈下の様子

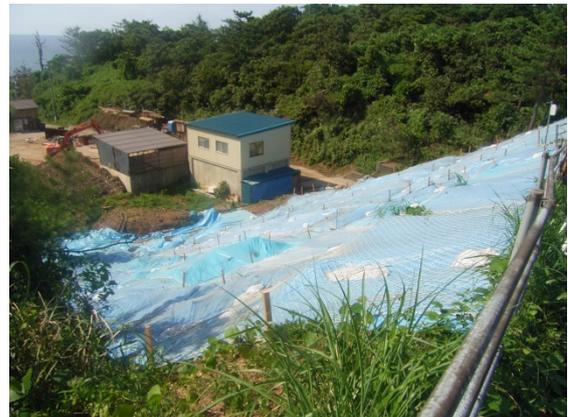
写真-27 盛土下部斜面が液状化により、側方流動した結果、道路が沈下

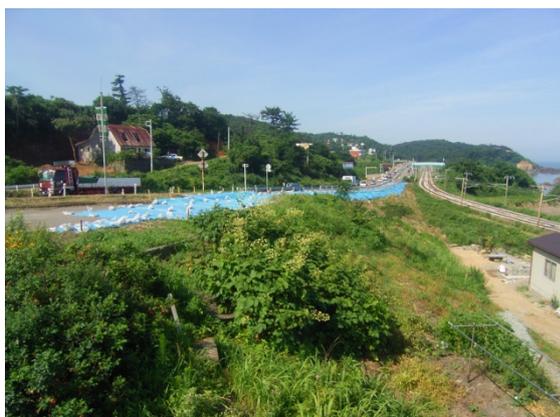
写真-28 柏崎市鯨波地区の国道 8 号線の道路被害の様子

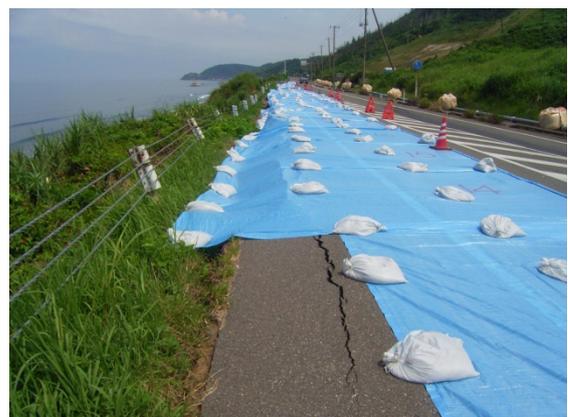
写真-29 柏崎市大湊地区（刈羽原発北側）での道路被害の様子

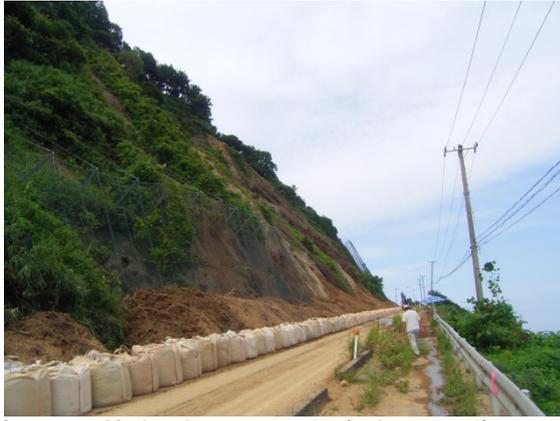
写真-30 柏崎市椎谷地区（観音崎）の国道352号線の道路法面被害の様子

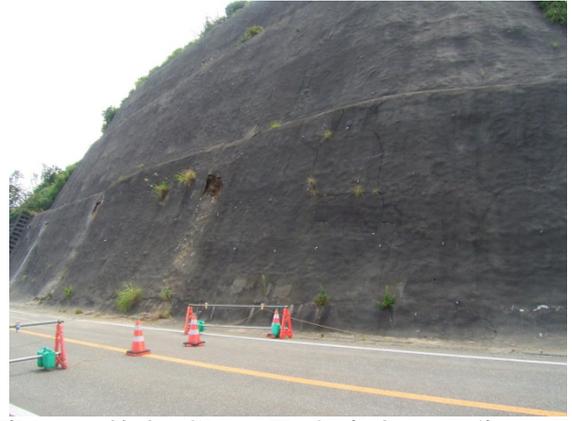
写真-31 柏崎市椎谷地区（観音崎）の国道352号線の吹付け法面被害の様子

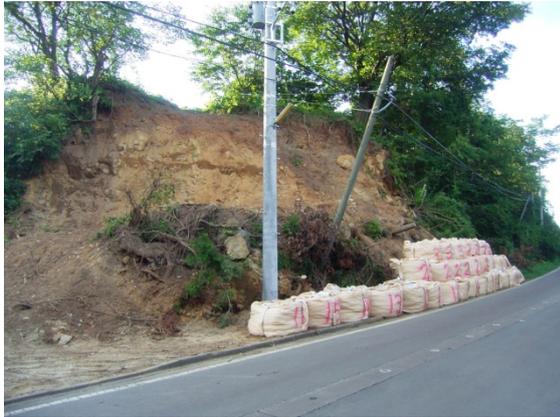
写真-32 柏崎市山本地区の県道沿い斜面の被害状況

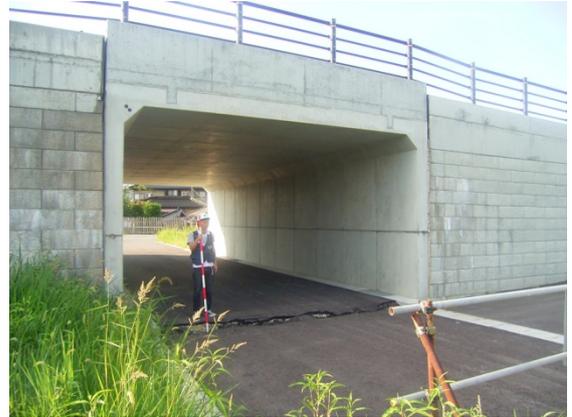
写真-33 柏崎市東原町地区でのボックスカルバート箇所が生じた段差（0.2m）の様子

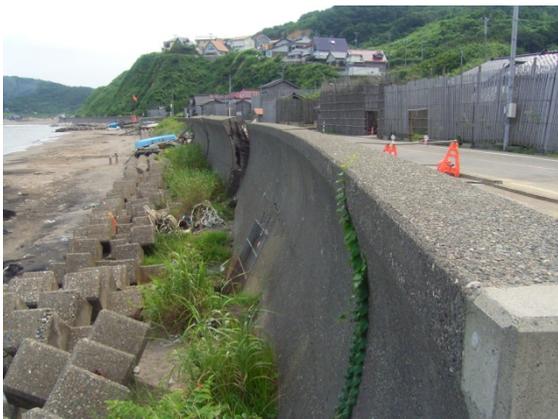
写真-34 柏崎市椎谷地区での護岸の被害状況  
(護岸が転倒)

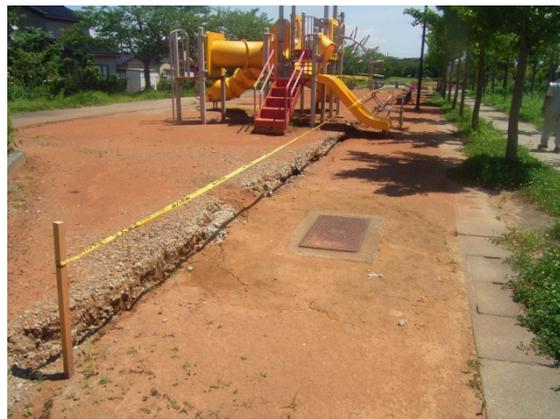
写真-35 柏崎市大久保地区の旧河道上の公園に  
おける液状化被害の様子  
(地盤が沈下し、段差が生じている)

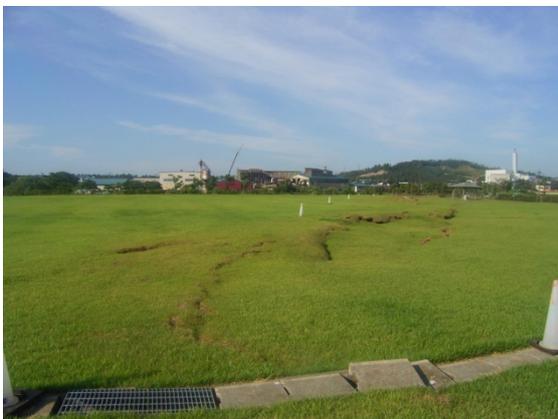
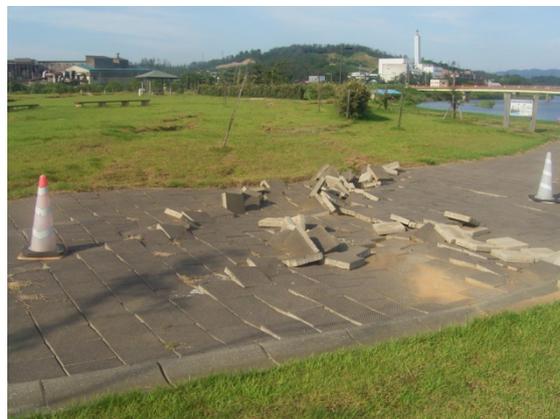
写真-36 柏崎市松波地区の鯖石川改修記念公園の  
被害状況

写真-37 柏崎市松波地区の鯖石川改修記念公園の  
被害状況

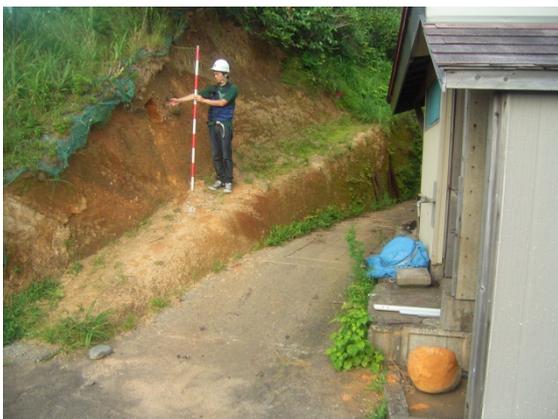
写真-38 円礫(φ0.3m)が斜面から抜け落ちている  
(柏崎市米山地区)

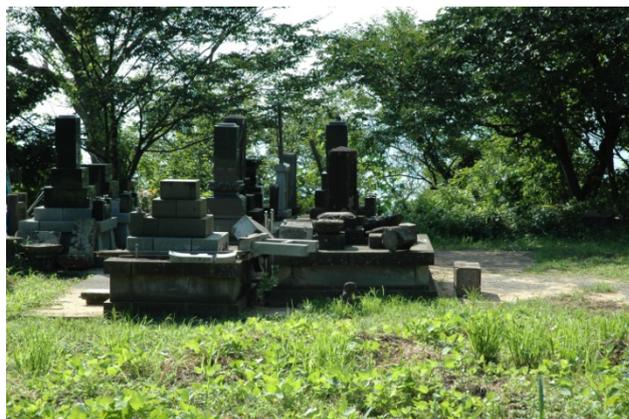
写真-39 柏崎市米山地区(聖ヶ鼻)での墓石の転倒  
の様子(N15° E)
