# 2018 年西日本豪雨の直接被害 —高梁川流域の被害を中心として—

Direct Losses Caused by 2018 Torrential Rain in West Japan  
—with Special Reference to the Takahashi River Basin—

概要: 2018 年 7 月 5 日～7 日に西日本を襲った豪雨の被害は甚大で広域的であった。岡山県倉敷市真備地区は 1 地区の被災地としては最大のものであった。したがって、同地区に関する被害の原因や対策に関しては多くの報告や研究がなされている。真備地区の洪水の大きな原因は小田川のバックウォーター現象であることは指摘されているが、高梁川上流の急速な増水がその原因になったと推測される。このレポートは、同地域の被害に影響を与えた高梁川流域の被害の全体像を把握することを目的とする。具体的には、①小田川以外の主なほかの支流（支川）が高梁川と合流する地点で何が起こったか、②上流のダムの放流は適切になされたか、③流域全体の人的・物的・経済的被害はどれくらいであったか、を現地のフィールド調査に基づいてまとめる。

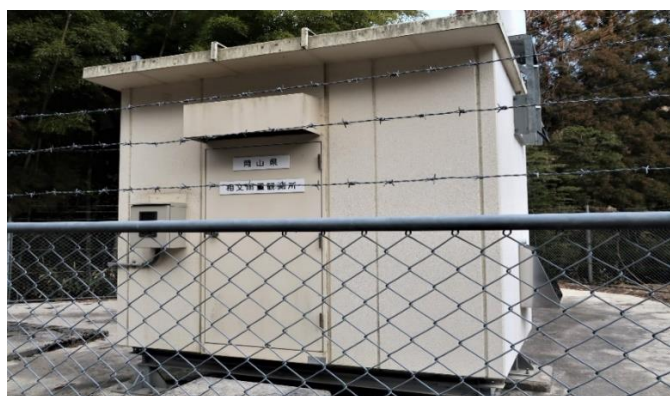
写真1 新見市千屋のアメダス (筆者撮影)

氾濫で重要な教訓を与える千屋ダムが位置する。写真1は、高梁川流域で最大降水量を記録した（千屋ダムの近くに設置されている）アメダスである。

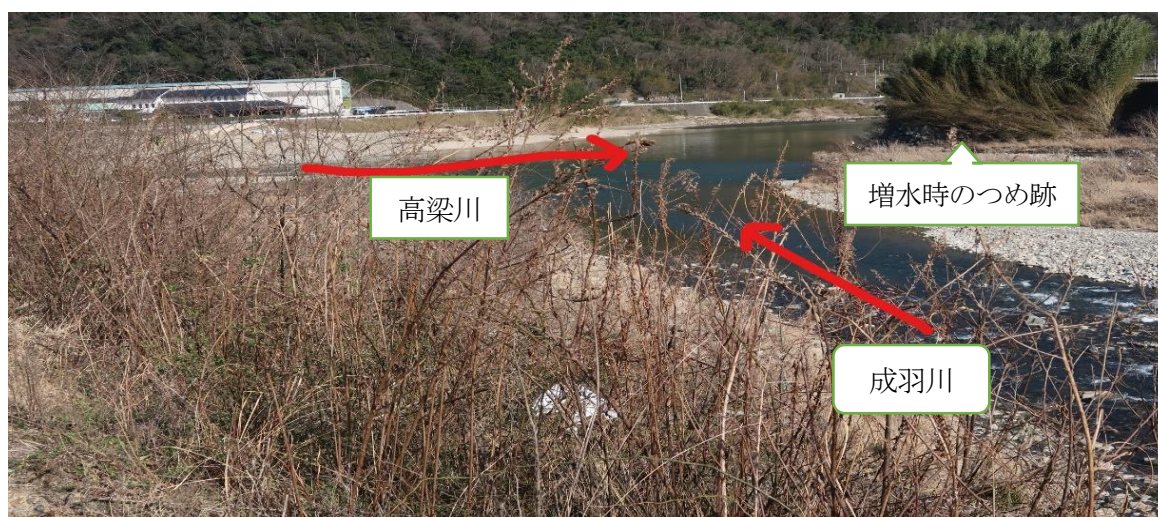
写真 3-1 成羽川との合流地点：高梁市（2019 年 2 月 26 日、筆者撮影）

写真 3-1 は、高梁川との合流地点の現況である。合流地点での増水時のつめ跡が分かる。成羽川の傾斜と水勢からバックウォーターは起こらなかったものの、逆に本流の高梁川の水勢を抑え、増水をもたらした。写真 3-2 は、合流地点の近くで高梁川の下流から上流を見たものの合成写真である。堤防の左方が高梁市落合町阿部地区である。日常はこの地区の水はけをよくするために、堤防に切れ間、すなわち陸閘（りっこう）が設置されている。現地でのヒアリングによれば、7 月豪雨の時、この陸閘が増水時に閉鎖されず、瞬く間に本流の水が阿部地区に流入して浸水被害が発生した。半年経過してもその痕跡は残っている。陸閘の閉鎖に関する平時からの訓練もなされていなかった。なお、写真右奥方向が高梁市市街地であり、そこでも多くの住家が床下浸水の被害を受けたが、それは成羽川との合流とは直接の関係はない。

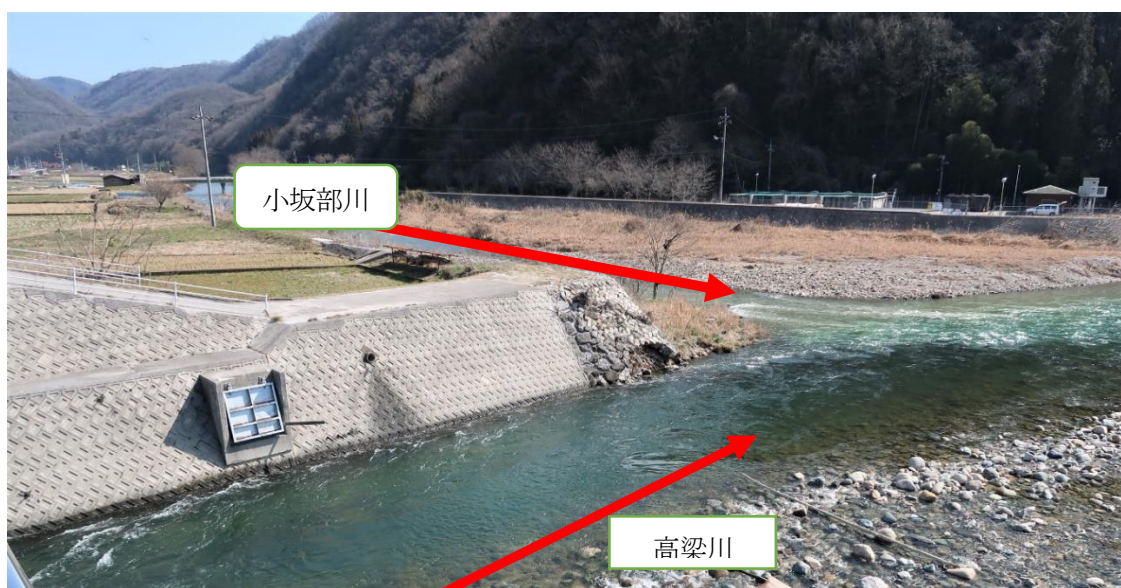
写真 4 小坂部川との合流地点（2018 年 2 月 26 日、筆者撮影）

区で高梁川と合流する。正田地区と長屋地区は近接しており、この一帯が越水し、住家および道路等の土木施設に大きな被害をもたらした。西川の下流にある河本ダムの放流に問題があったことは後述する。長屋地区の高梁川左岸から浸水した被害は、住家、水道施設、工場、農地などに大きな被害をもたらした（写真4の前方一帯が被災。正面に見えるのが毀損した水道施設）。

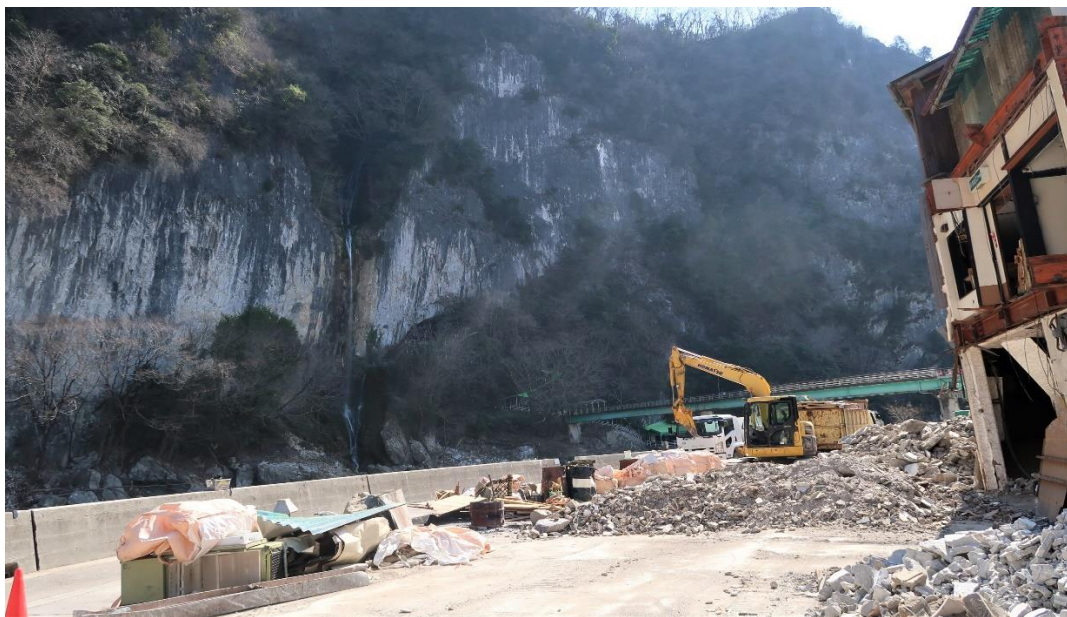
写真6 井倉洞の入り口周辺（前方の橋の左が入り口）（2019年2月25日、筆者撮影）

具体的な例を挙げれば、新見市の井倉洞管理事務所が損壊（8月7日再開）、井倉洞では民間観光業者の施設の半数が被害を受けた（写真6参照）。同市の大佐山オートキャンプ場の土砂崩れによる一部損壊があった。井原市の対鶴公園の法面崩壊もあった。岡山県産業労働部でのヒアリングによれば、
