## 平成18年(2006 年)5月27日ジャワ島中部地震被害調査速報

Preliminary Report of Java Earthquake Disaster on May 27, 2006

神戸大学 都市安全研究センター

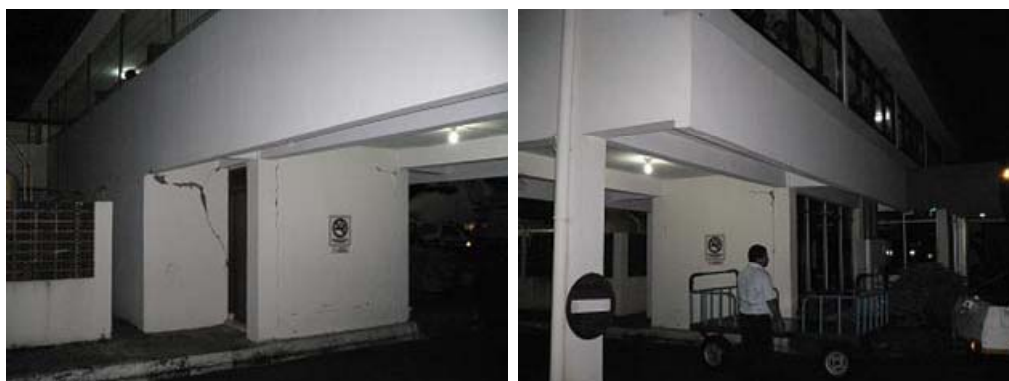
6月4日，午後8時に，Denpasar 経由で Yogyakarta に到着した．震災直後には閉鎖していた空港も，平常通りの運用であった．ただし，震災直後には空港内で地盤の液状化が発生したそうである．写真-1 は空港ターミナルビルの外壁であるが，多くのクラックの発生を確認できた．

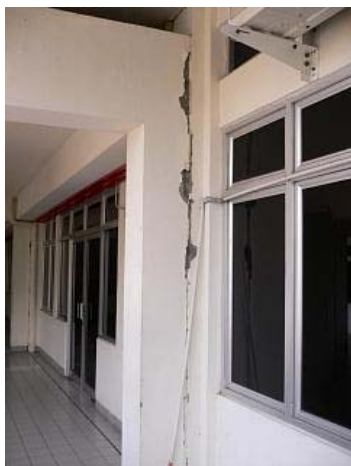
6月5日に，現地の中核大学であるガジャマダ大学（University of Gadjah Mada:UGM）にて，被災状況および復興活動についての情報を収集し，6月6日から，被災地の現地踏査を行うことにした．Yogyakarta 市内に位置する UGM でも，被災は軽微というものの建物には損

傷が生じていた（写真-2）。UGM の建築系および土木系教室では、学生を被災地各地に送り込み、被災現地に点在する情報センターに、州政府、地方政府、国連関係、各種 NGO 団体と並んでデスクを構え、構造物の破損状況、死傷者数、行方不明・尋ね人などの広範囲にわたる被災状況を、UGM に集約できる体制を作り上げていた。このようにして集められた情報に基づいて復興プランを策定するために、UGM では、インドネシア政府および州政府をも組み込んだ組織化が活発化していた。写真-3(a)は、UGM の建築系教室の教員たちが、日本の JICA 担当者と、復興プラン策定のための組織化についてミーティングを行っている様子である。写真-3(b)は、その後で開催された、復興プラン策定のための UGM 全学関係者の会議の様子である。極めて巧みに合意形成がはかられていっているとの印象を持った。その仕上げは、その日の夜にもたれた、UGM 建築系教員と、Yogyakarta 特別州知事、州政府役人との懇談会であった（写真-4）。現知事は、スルタンの末裔であり、つい最近まで、知事は世襲の終身制でもあったようである。UGM は高等教育機関の枠を超えて、Yogyakarta 特別州の震災復興に、主導的な役割を果たしていこうとしていることがうかがわれる。

写真-2 UGM の建物に発生したクラック

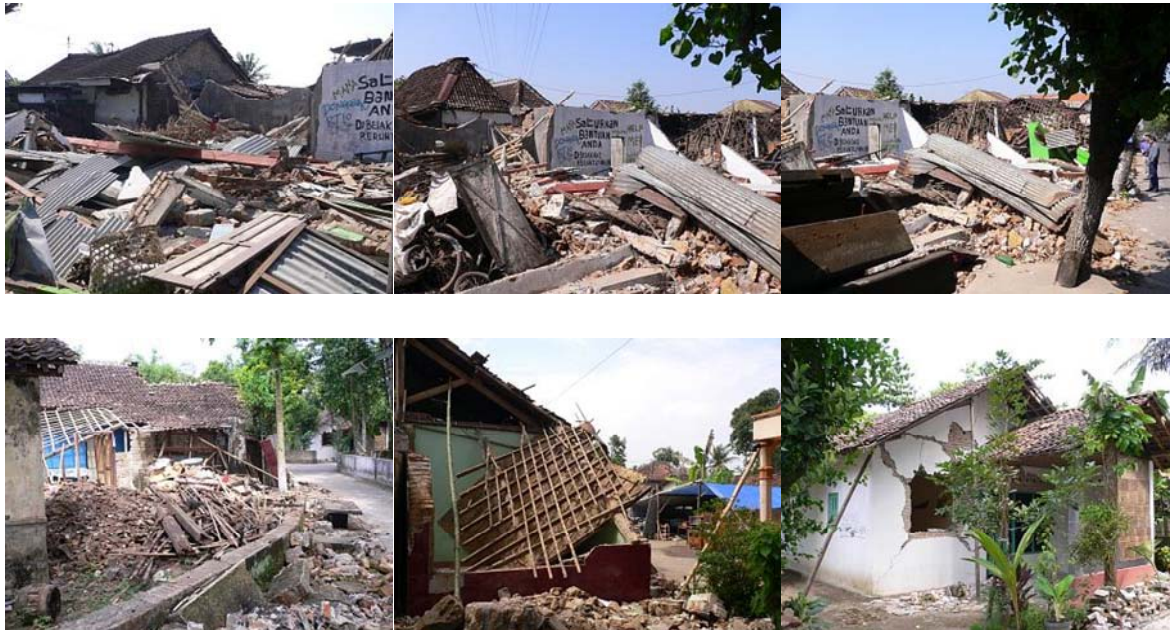
6月6日、Yogyakarta の南、被災地の中心地 Bantul を訪ねた（図-6 参照）。Bantul 近郊では、多くの死傷者が発生したが、その多くは、就寝中の住居の倒壊によるものであった。写真-5 は、Bantul 市街地における倒壊家屋の例であるが、レンガ造りの家屋の多くが倒壊もしくは甚大な損傷を受けていた。

写真-5 Bantul 市街地の建物の倒壊

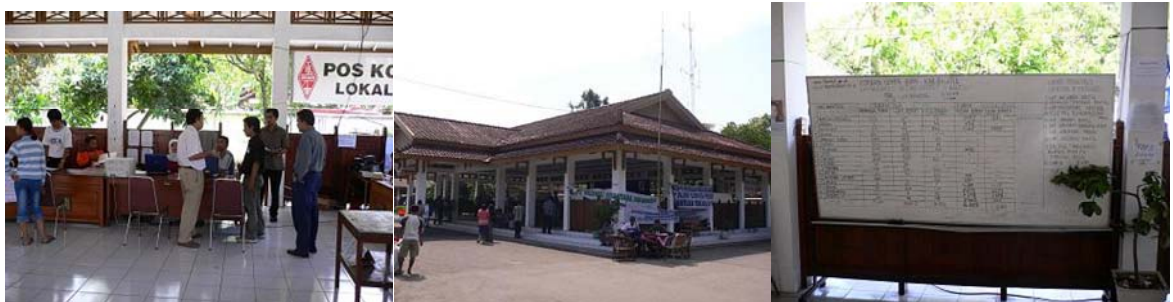
写真-6 現地の情報ステーション (Bantul 郊外)

被災地には、地方政府、国連関係・NGO がデスクを構える情報ステーションが設けられていた（写真-6）。写真-6 の右端のボードには、被災状況（死傷者数、倒壊・損壊家屋数など）が一覧として示されていた。このような情報ステーションは、緊急物資の配給ステーションと同様に被災地の各地域に設けられており、情報ステーションに隣接して、国連関係・NGO の事務所・倉庫のテントが設営されていた（写真-7）。

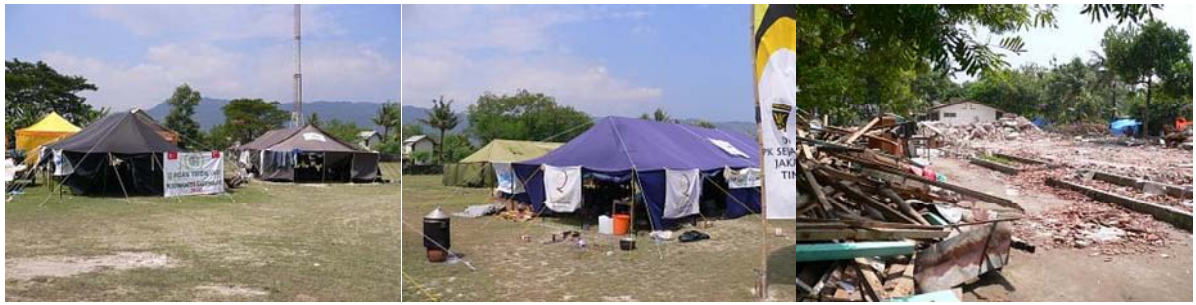
写真-8 避難所の様子 (Bantul 郊外)

写真-8 は、倒壊した小学校（写真-8 の右端）のグラウンドに設けられた避難所（Shelter）のテント群であるが、大型のテント内に簡易ベットが設えられ、複数家族が寝泊りしている状況であった。しかし被災民の多くは、倒壊・損壊家屋の横に、支援供給されたテントを設営し、そこで生活を続けていた。現地でのヒアリングによると、地所や家財道具を守るためであるとのことであった。Bantul 近郊から Klaten に向かう内陸方面の被災地では、地震後に生活用井戸の水位が上昇し、濁って使用に供することができなくなっているところが多く生じているとのことであった。写真-8 の避難所でも、給水タンクが設置され、利用されていた。しかし、生活ゴミやし尿などの排泄物に関しては、収集システムが機能しておらず、近隣の小河川や空き地に投棄されており、感染症などの蔓延を含み、衛生面での問題が懸念される状況であった。

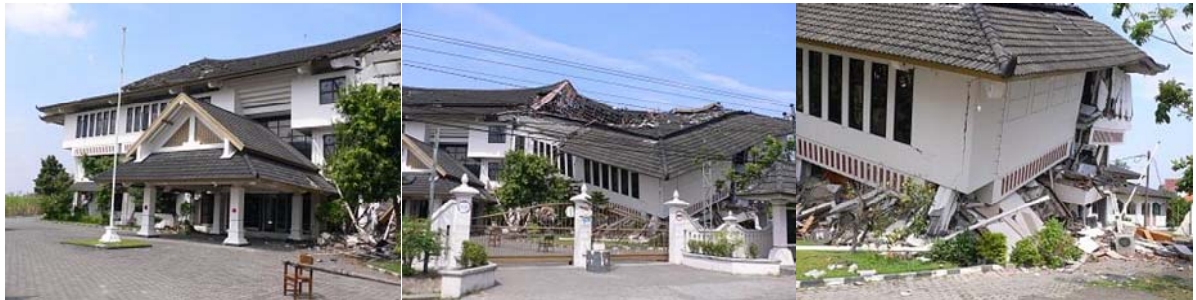
Bantul 東方に隣接する Sewon (Sewan) では、現地の新聞などで象徴的に取り上げられていた、倒壊した地方政府の鉄筋コンクリート構造の建物がある。この建物は左右対称形でありながら、片方のみが倒壊しており、興味深い（写真-9）。また近隣のカレッジの建物も使用に

写真-9 鉄筋コンクリート構造の建物の崩壊 (Sewan)

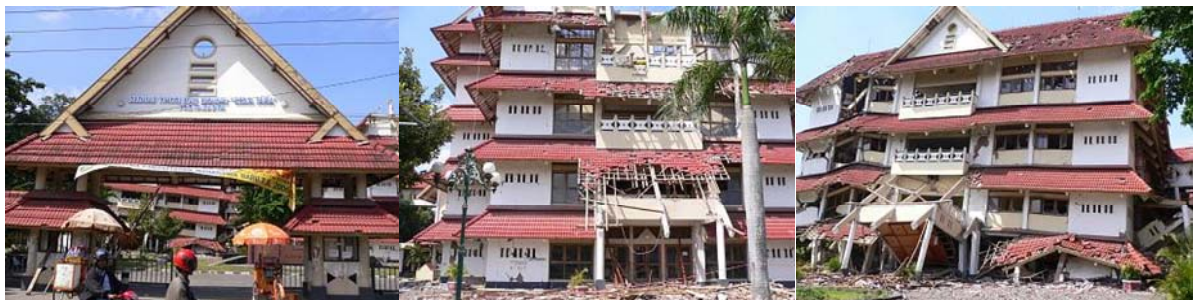
耐えないほどに損壊しており（写真-10）、多くの建物の倒壊や損壊が、レンガ作りの家屋に集中しているながら、この地域では、鉄筋コンクリート造りの大型の建物まで倒壊、損壊していることは、この地域での地震動の激しさを物語たるものと思われる。

写真-10 カレッジの校舎の損壊 (Sewan)

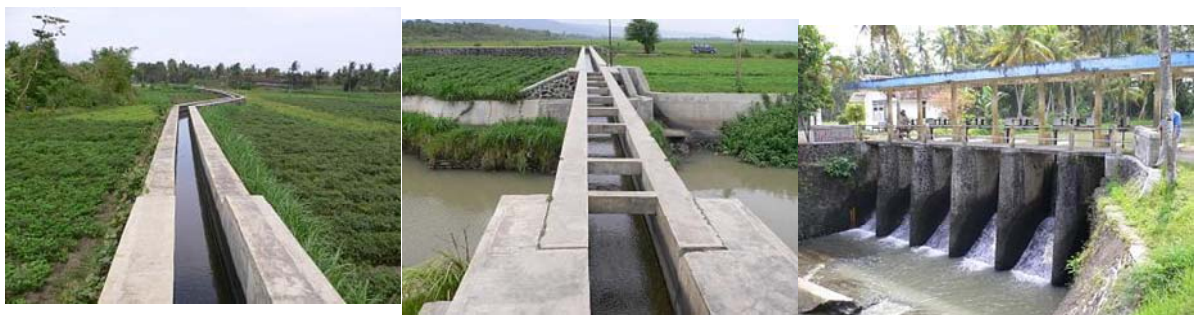
翌6月7日には、図-2や図-3に示すように、当初、震源地として発表された海岸付近に調査に出かけた。写真-11は Celep と Sames の間（図-6の地図では Tegalan 付近）の灌漑用水路の様子である。目立った損傷は見られなかった。

写真-11 海岸付近の灌漑用水路の様子 (Celep 郊外)

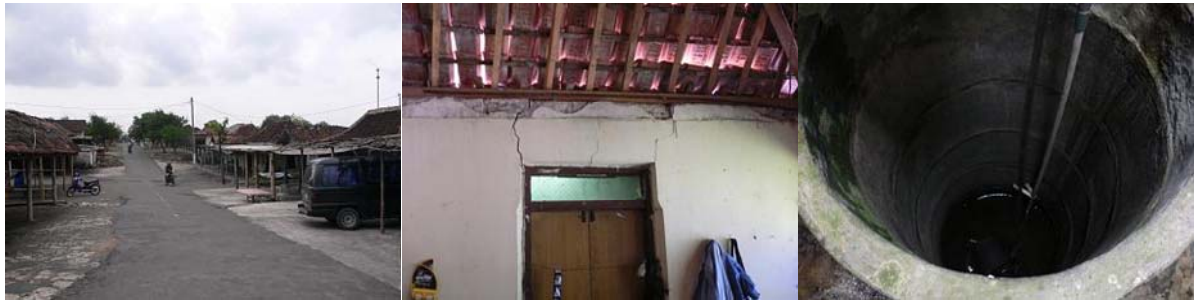
写真-12は、図-2および図-3で震源地付近とされていた海岸沿いの集落（Sames）の様子である。家屋のクラックの発生は認められるが、倒壊もしくは損壊している家屋は見当たらなかった。この付近の井戸は、Bantul から内陸部に至る井戸とは反対に、水位が低下し、海岸付近では80cmも下がったため、井戸底面に辛うじて水位が見られるものの、使用できなくなっていた（写真-12）。Celep の西隣、Senden でも、多少の損傷家屋は散在するものの、写真-13に示すように、町並み、市場、そして灌漑施設に目立った損傷は見られなかった。写真-14は、Senden の西方、Galur に至る途中の Progo 川に建設中の橋梁の様子である。橋梁にも目立った損傷は見当たらず、第一、橋梁上の重機も転落しなかったようである。

写真-12 海岸沿いの集落と水位が下がった井戸（Sames）

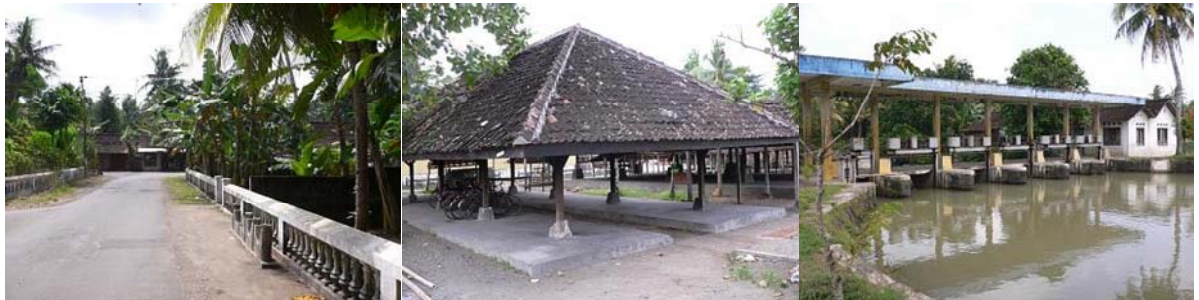
写真-13 海岸付近の町並み，市場，灌漑施設（Sanden）

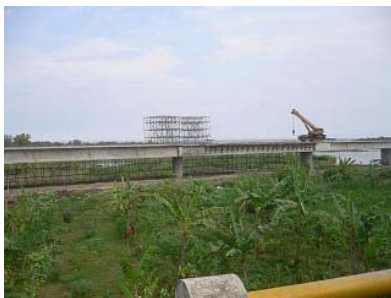
写真-14 Progo 川に建設中の橋梁

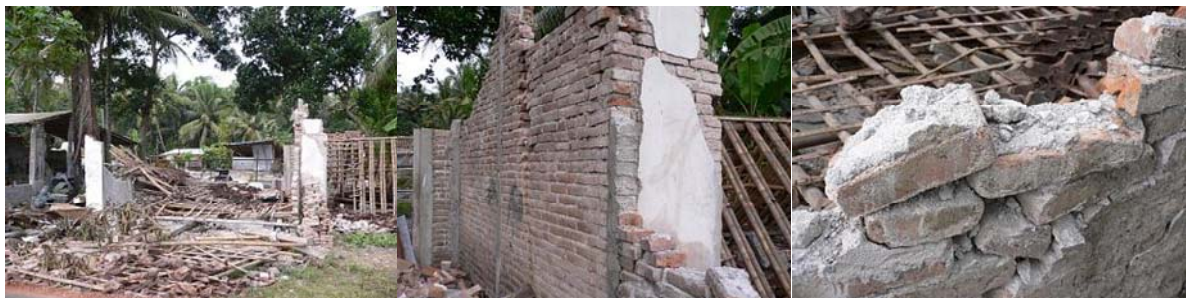
ところが一変、内陸に入った Pandak（図-6の地図では、海岸付近の Galur と Bantul を結んだ中点あたり）では、写真-15に示すように多くの家屋が倒壊していた。写真-15の右端は、倒壊家屋の構造を写したものであるが、レンガの接合には、レンガ粉、砂、石灰を水で溶いたものが用いられており、固結状態でも極めて脆弱であった。このような民家の構造は、被災地全域で共通することであり、倒壊などの被害の多くが、このようなレンガ造りの民家に集中していた。また、神戸大学医学部の緊急援助チームによると、死傷者の多くが、圧死や打撲、骨折によるものとのことであり、就寝中、早朝未明の地震に伴う家屋倒壊、特に構造レンガの落下や、それに伴う屋根部の落下によるものと推察される。

写真-15 倒壊家屋の構造（Pandak）

(2)6,000人弱の甚大な人的被害に見舞われた地震であったが、その被害の多くは、地震に対して脆弱なレンガ積み上げ家屋の構造に由来している。特に、レンガの接合にセメントを用いず、石灰を用いていた家屋に被害が集中していた。

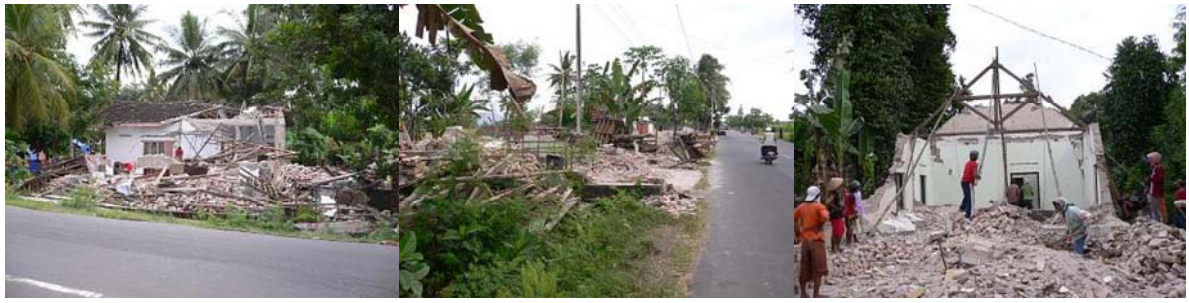
写真-16には、断層上と思われる（図-1参照）、Bantul のほぼ真南約10km付近の内陸部 Kretg 近郊の集落の様子である。ほとんどの家屋が倒壊していた。

写真-16 Bantul の南，内陸部の集落

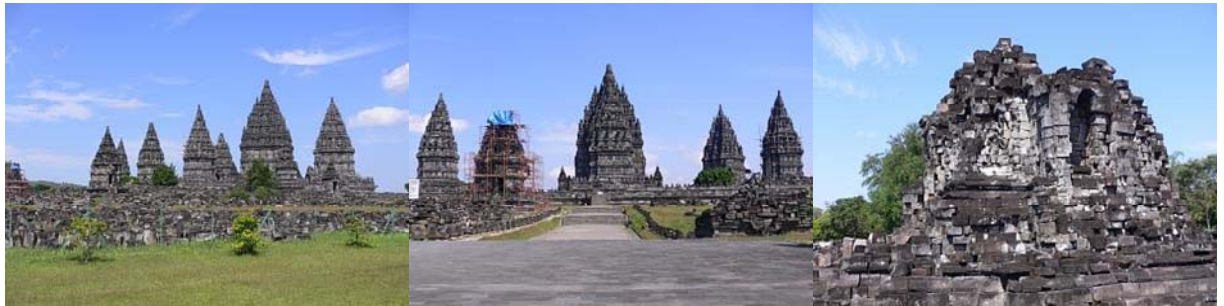
写真-17 Prambanan の遺跡

6月8日はYogyakarta から東北方面に向かった。Klaten 方向に約15kmの位置に、ヒンドゥー教寺院の遺跡 Prambanan がある。Yogyakarta 特別州の州境付近である。現在、UNESCO による修復作業が行われている（写真-17）。倒壊などの大規模崩壊は見られず、積み上げられていた石が、いくつか落下し、石像が倒れた程度の被災におさまったようである（写真-18）。

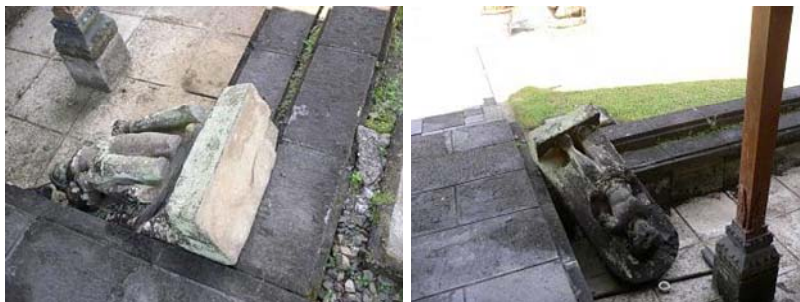
写真-18 倒れた石像（Prambanan）

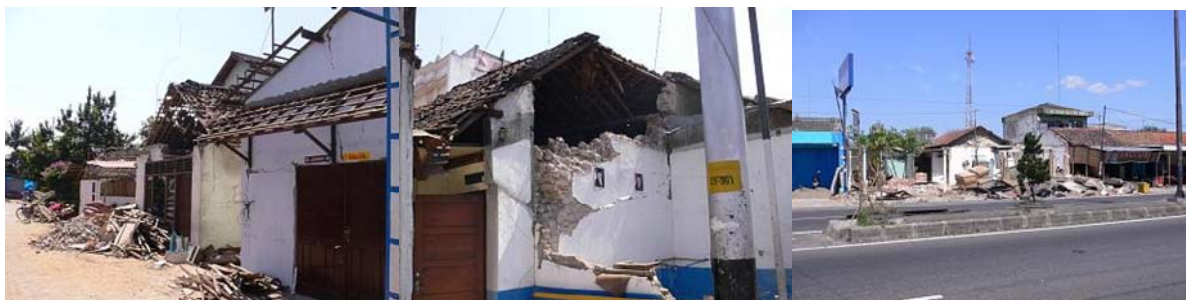
Klaten の南数キロに位置する Wedi では、倒壊には至らなくても、多くの損壊家屋が認められた（写真-19）。さらに数キロ、南西に移動すると、Gantiwarno に至るが、ここではほとんど全ての家屋が倒壊していた（写真-20）。さらに南西に移動し、丁度、Prambanan 遺跡の真南約5～7kmに位置する Plyuangen では、ほとんどの家屋が倒壊もしくは損壊していた（写真-21(a)）。それに比して、道路脇の灌漑用水路には目立った損傷が見られないのが対照的で

写真-19 倒壊，損壊家屋の様子（Wedi）

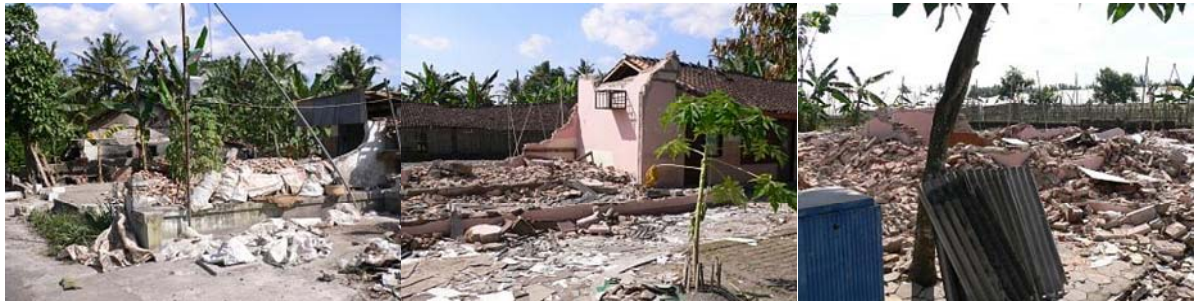
写真-20 ほぼ壊滅した集落の様子（Gantiwarno）

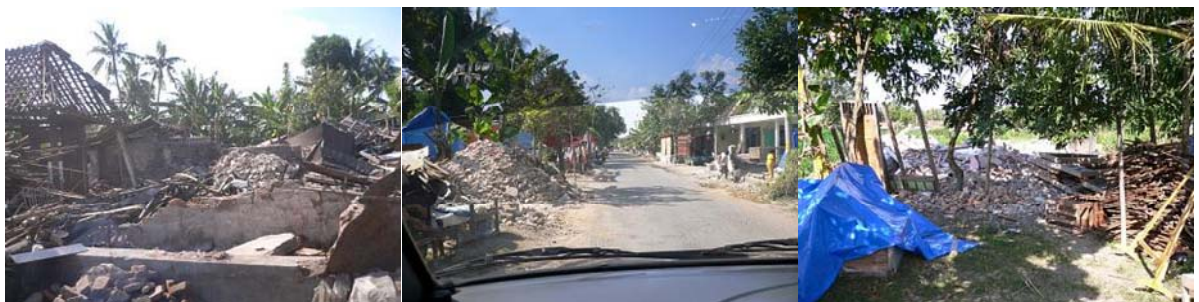
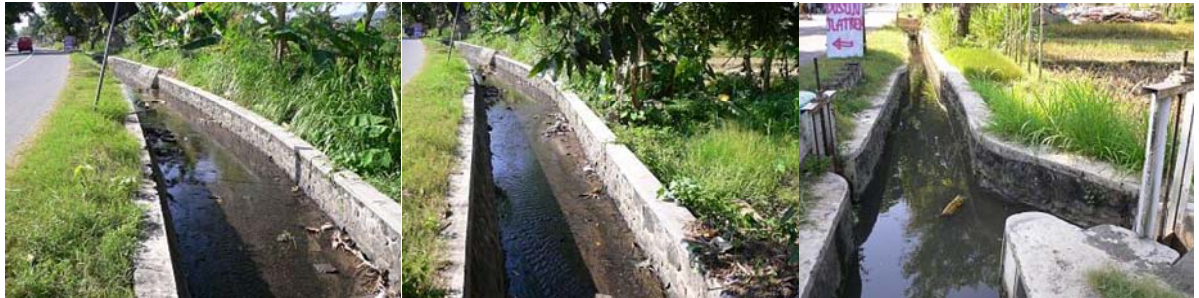
あった（写真・21(b)）。

(a) 集落の様子

(b) 道路脇の灌漑用水路の様子

写真-21 ほぼ壊滅状態の家屋と損傷があまり見られない灌漑用水路（Plyuangen）

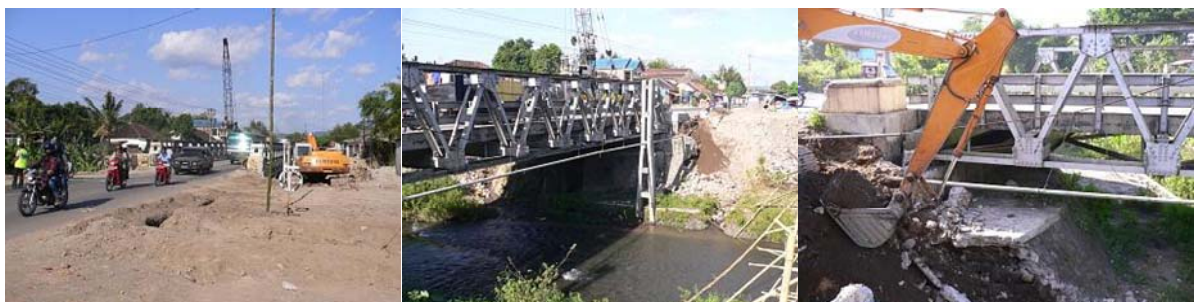
写真-22 橋台の修復現場

Plyuangen から東方に、Yogyakarta までのほぼ中間地点で、K.Opak 川の上流に架かる橋と思われるが、橋台の損傷を修復している現場に遭遇した（写真・22）。H 鋼を橋台に沿わせて打ち込み、橋台のずれを修復していた。
