建築物(住宅・居住者)の被害の概要

Housing Damage and Loss

北後 明彦¹⁾

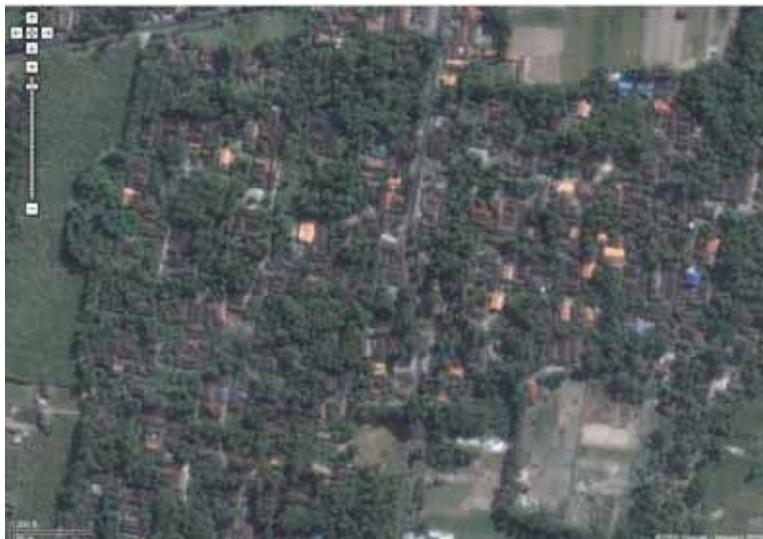
図4 バンツール県プレレット郡のクダトン村周辺の衛星写真(2006 Google Maps より、地震前)

全壊 9割、半壊 1割弱（目測による）。死者 10人、重傷者 100人（現在も入院している。）

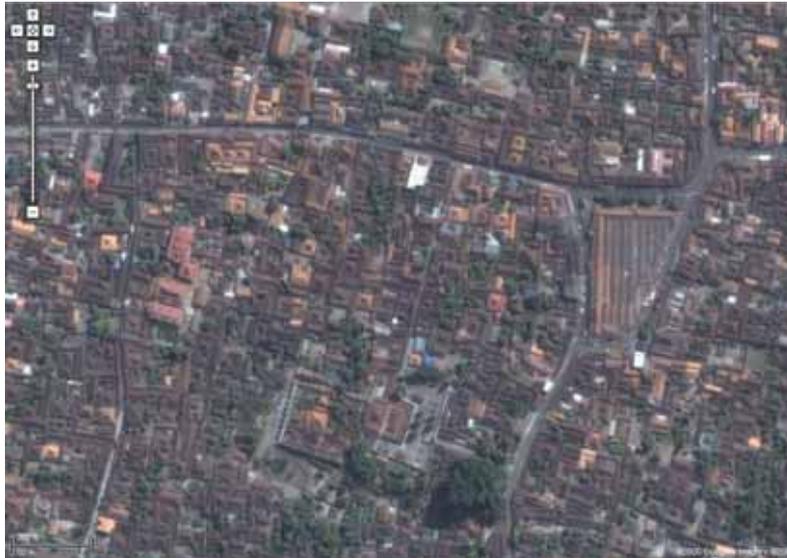
図5 コタゲデ周辺の衛星写真(2006 Google Mapsより、地震前)

コタゲデの歴史的街区では、全壊 1割、半壊 2割、一部損壊 2割程度（目測による）。歴史的に重要な建物の被害としては、150棟中、88棟に被害が生じている。

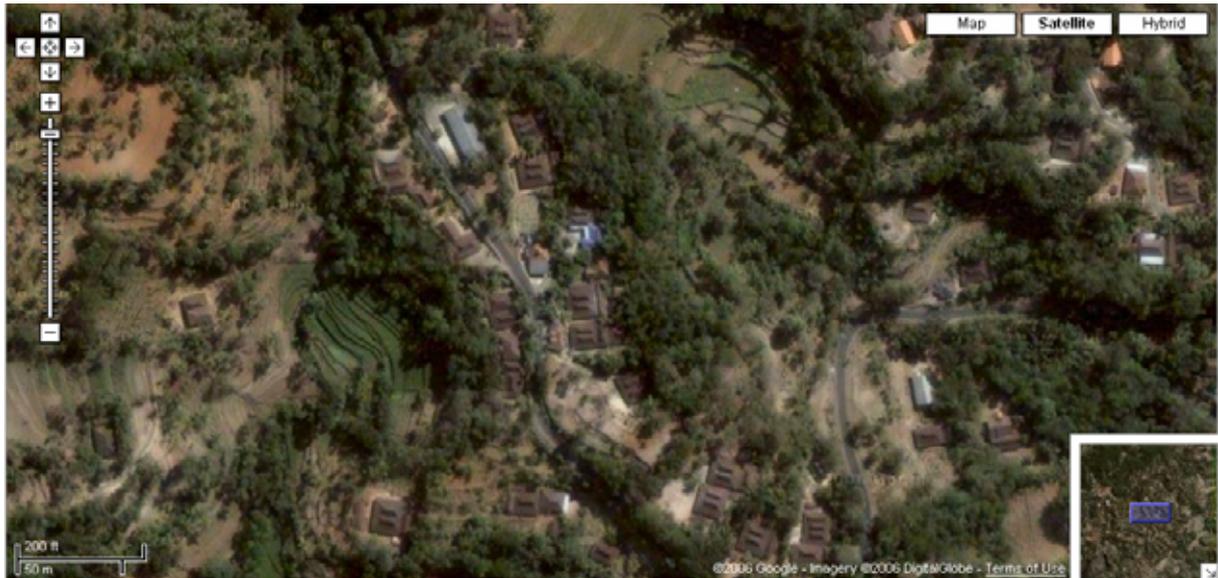
図6 バンツール県デリングゴ郡マンガナン村スコラメ地区小学校周辺の衛星写真(2006 Google Maps より、地震前)

全半壊 1割以下（目測による）。死者は発生していない。竹造の家が多く、竹造ではほとんど被害を生じていない。

一方、この地域では、診療所・幼稚園・小学校などの公共建築物に被害が集中している。これらの公共施設は住民自らが設計、建設を行うので、予算を下げるために細い鉄筋を使うなど材料を節約したり、手抜き工事となりやすいことが原因とみなされている。

スコラメの小学校では、6教室のうち、4教室の被害が大きく再建の必要がある。残りの2教室は、補修の予定である。

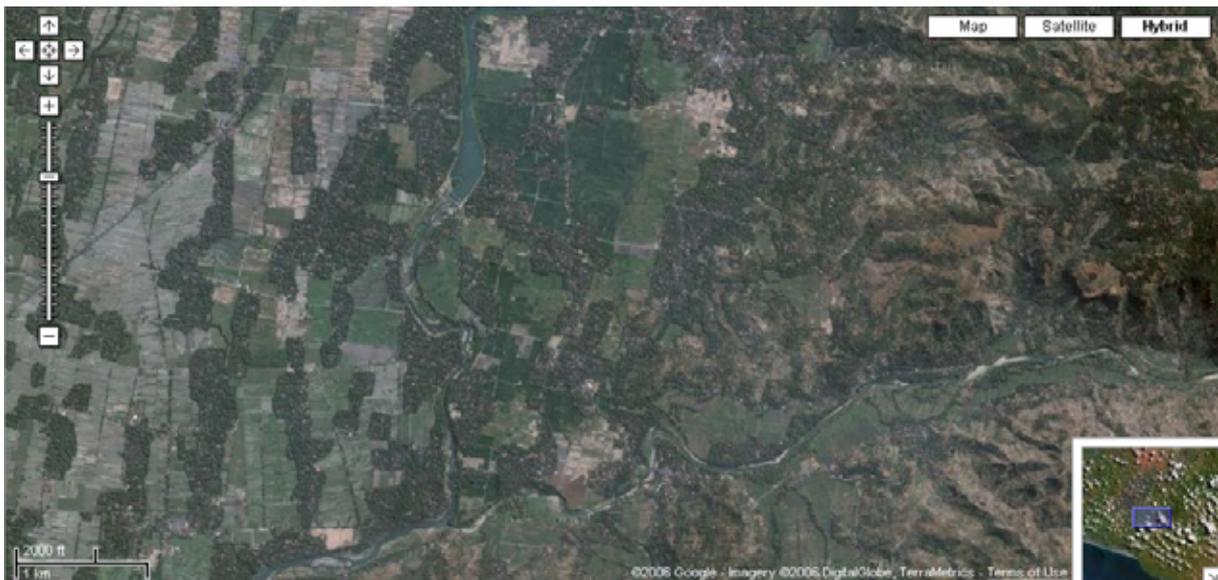
図7 イモギリ郡スリハルジョ村周辺の衛星写真(2006 Google Maps より、地震前)

全壊10割弱、半壊1割弱(目測による)。一部街区(21戸)についての実測によると、倒壊91%、大破9%。提供を受けたこの村の被害集計表によると、全壊1239戸(52%)、半壊558戸(23%)、一部損壊514戸(21%)、被害なし96戸(4%)。死者86人発生。地震が発生して、人々は家の中から外に出ようとした。外への出口付近(屋内側)で死亡した人が多い。また、外に出たところで、隣とのフェンスなどとの間で、フェンスが崩れたり、屋根瓦が落ちてきて死傷が発生している。

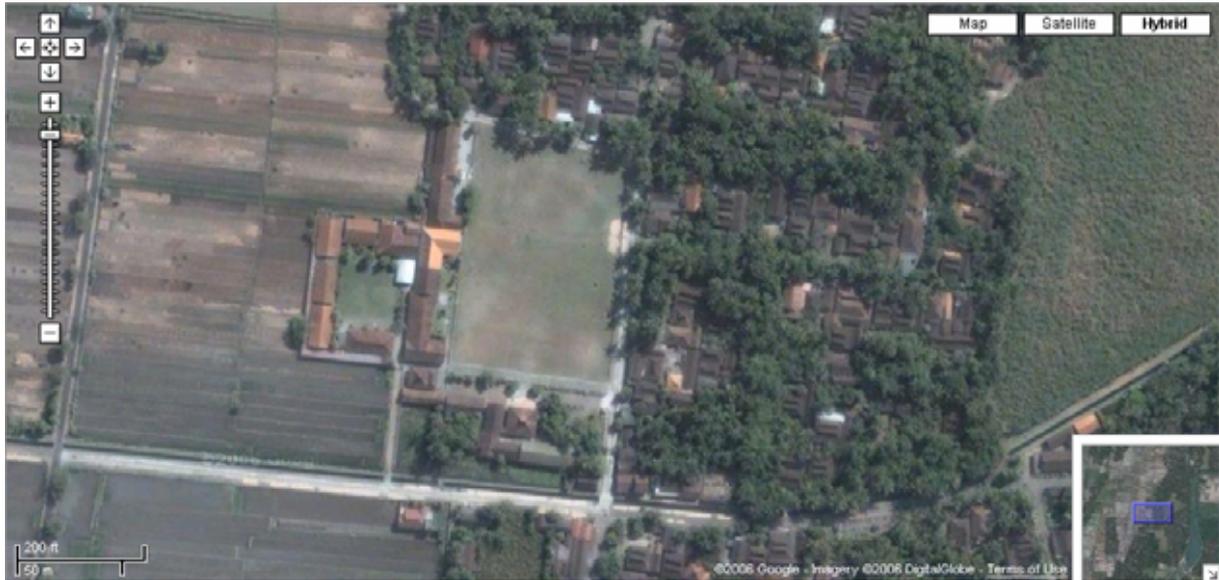
図8 バンツール県ジェティス郡チャンデン村プレンプタン地区の広場周辺(2006 Google Maps より、地震前)

全壊 9 割、半壊 1 割弱 (目測による。一部街区 28 戸についての実測では、倒壊 75%、大破 11%、小破 14%)。死者 4 人。死者は、家の中において、レンガの壁が倒れてきて発生している (家の中で洗濯中の人 1 名、孫に食事を与えていた人 1 名、お祈り中の人 2 名。すべて 50 歳以上であった)。
