# インドネシア・ジャワ島中部地震による 住宅被災原因と地盤

The relationship between the ground condition and the cause of housing damage induced  
by The May 2006 Java earthquake

概要：2006年5月27日午前5時54分にインドネシア・ジャワ島中部に位置するBantul県の南部を震源とするMw=6.3の地震が発生し、Bantul県を中心に多くの被害が発生した。この地震による住宅被害と地盤との関係を調べるため、現地調査を9月10日～14日にかけて、Yogyakarta市南部のBantul県Jetis地区、Pleret地区で行った。また、Yogyakarta東部のPrambanan地区では斜面災害調査を行った。

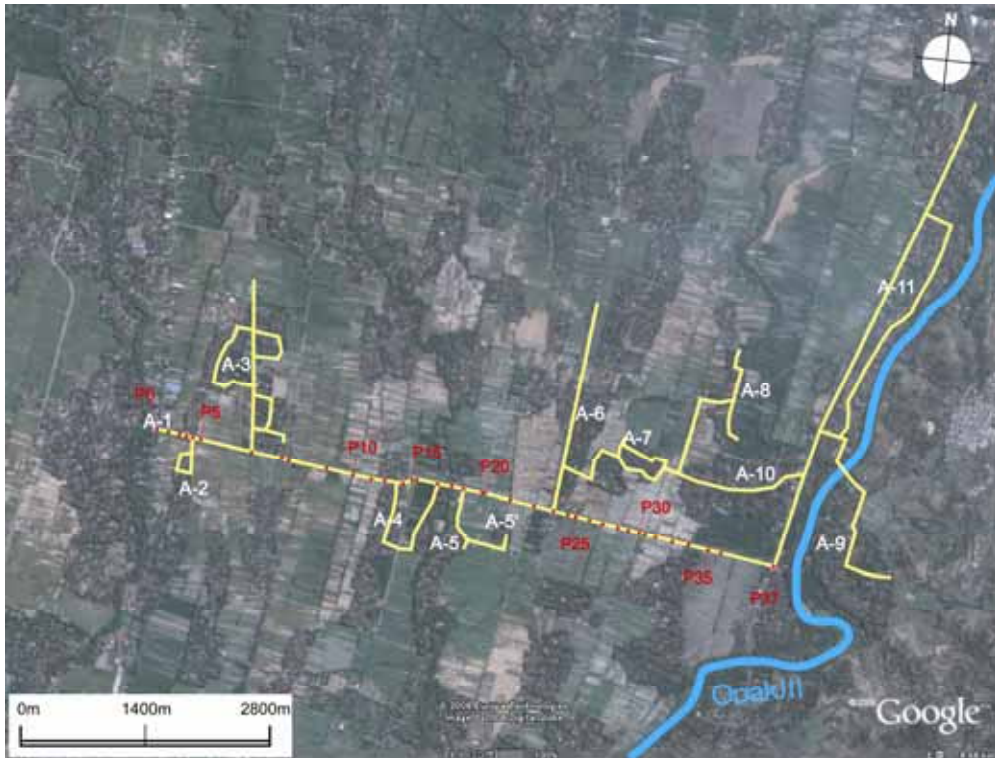
図 - 2 Jetis 地区 (エリア A) の現地調査測線位置図 (背景図に Google Earth を使用)

図 - 2 に現地調査の測線位置図を示す . なお , 図中に示した A - の記号は , 集落 ( 建物密集地 ) の呼び名を , P の記号は測線上で行った縦断測量の測点名を示している .

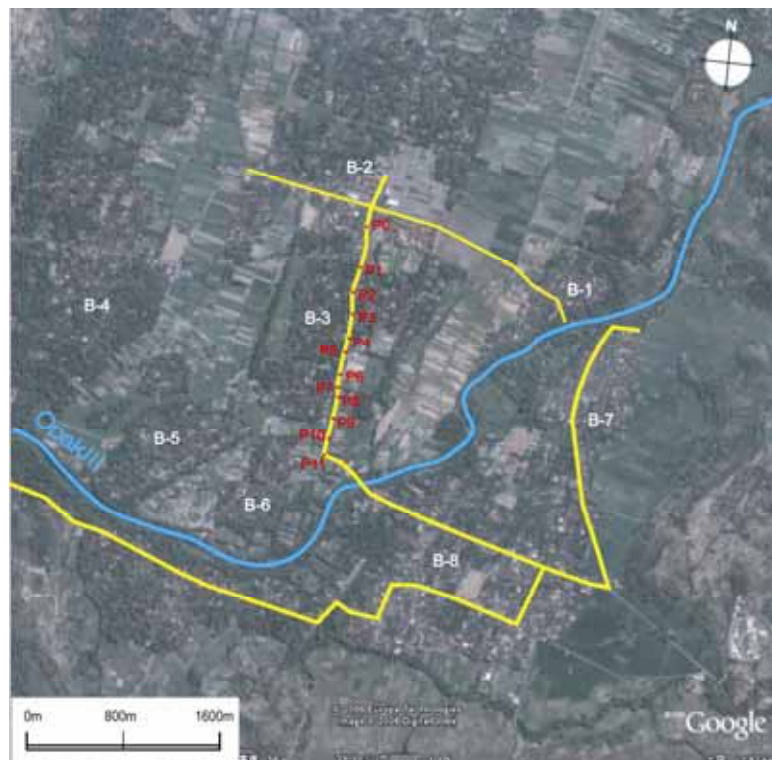
図 - 5 Pleret（エリア B）の現地調査測線位置図（背景図に Google Earth を使用）

図 - 5 に、Pleret（エリア B）で行った現地調査の測線位置図を示す。なお、図中に示した B - の記号は集落の呼び名を、P の記号は測線上で行った縦断測量の測点名を示している。

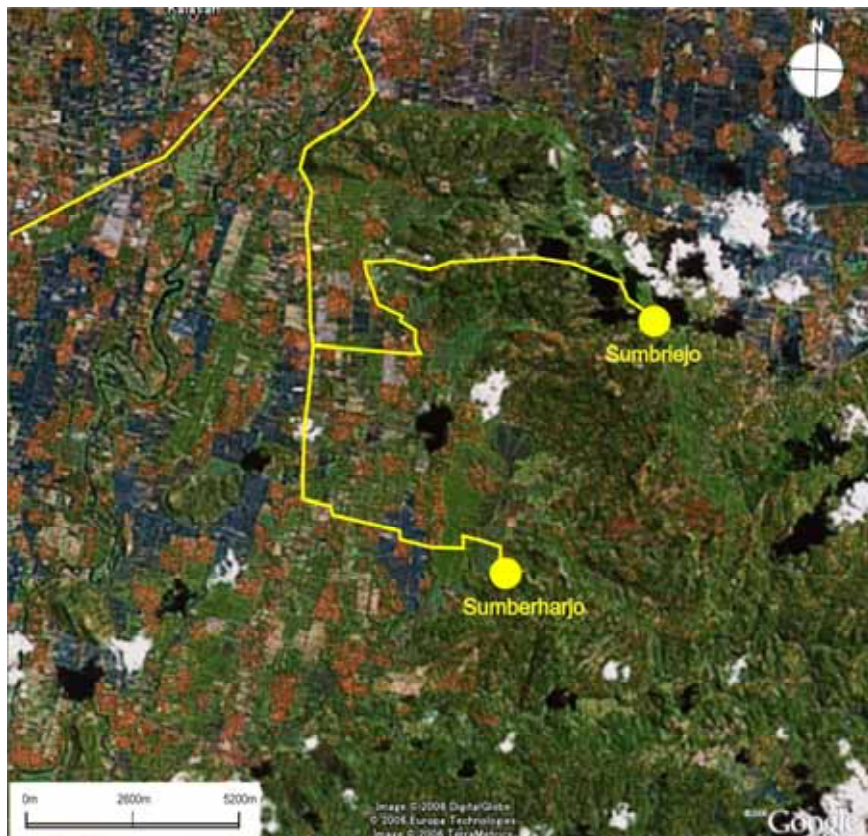
図 - 8 Prambanan 地区 (エリア C) の現地調査位置図 (背景図に Google Earth を使用)

図 - 8 に, Prambanan 地区 (エリア C) での調査位置図を示す。調査は, Sumbriejo での岩盤崩壊と Sumberharjo 村での地すべり発生箇所で行った。
