ジャワ島中部地震における 「緊急シェルターから 住宅復興・耐震住宅普及の過程における諸問題」 Problems on the Process from Emergency Shelters to Housing Reconstruction

重村 力¹⁾
Tutomu Shigemura
塩崎 賢明¹⁾
Yoshimitsu Shiozaki

7月20日から27日までの第一次調査（バントゥール・イモギリ・コタクデ・グヌンキドゥル）、8月27日から9月1日までの第二次調査（バントゥール・クラテン）にもとづく。

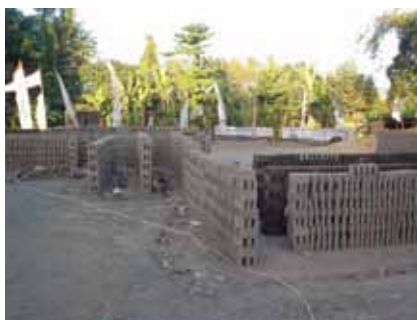
写真 10、11 クダトンにおける煉瓦生産場面

また煉瓦素材の粘土層はこの地域の浅い地下にふんだんにあり、日干し煉瓦をつくり、粉殻（コメ四期作であるので豊富）を用いて野焼きにすると上質な煉瓦に仕上がる。地場で生産しており、安価に入手可能である。またがれきと化した煉瓦も再利用して積み直すなど、再利用 Recycle 可能な素材であることも重要である。その上なによりも素人でもつくれるし、ジャワ島の美風である近隣住民集落住民の任意の相互扶助であるゴトンロヨンによって作れることも大きな理由であり、構造的問題を抱えながら、環境的かつ社会経済的妥当性をもつマテリアルであるといえる。耐震的煉瓦造普及の課題がある。

日干し（左） 野焼き（右）

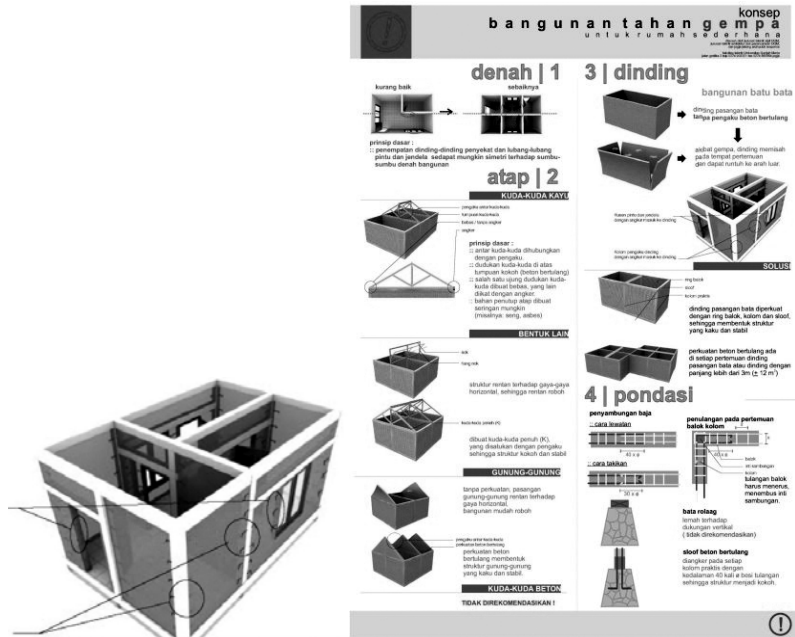
図1 ガジャマダ大学による耐震住宅啓蒙用ポスター

現在ガジャマダ大学などの建築・土木専門家たちは行政当局と協力して、正しい「枠組み壁組石造」" Confined Masonry" の普及に努めている。鉄筋コンクリートの枠で 9 m²以内に煉瓦壁を囲む、連結筋を入れ、煉瓦壁とコンクリート枠を一体化する。正しい配筋とコンクリートの指導、接合部配筋の指導、基礎部および基礎梁、臥梁、小屋組フレームの指導などである。

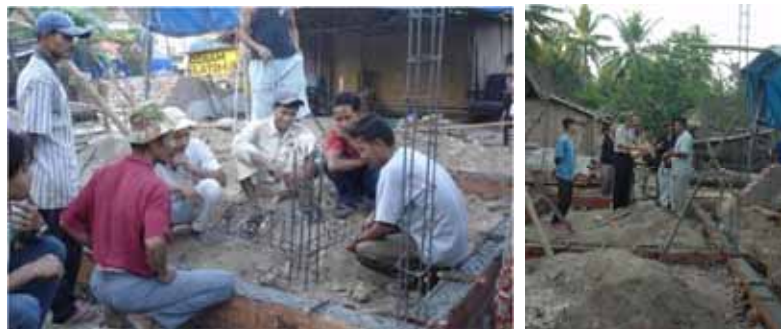
写真 12、13 現地指導場面

これらは様々な方法によって行われている。オンサイトにおける建設の直接指導、モデルハウス

による普及、CGを用いたわかりやすいポスターによる普及、学生たちによる地域への伝達などである。

統一的な組織をもった行動ではないが、どこの地域に行っても何らかの広報媒体や影響を受けた工事を見るほどよく足並みのそろった行動が展開されている。だが心配な点は熟練した専門家が少なく大半は住民による協同自力建設によっている事情から、中途半端な理解に基づく省略的工事がまた弱いストックを再生産しないかとの懸念は残る。

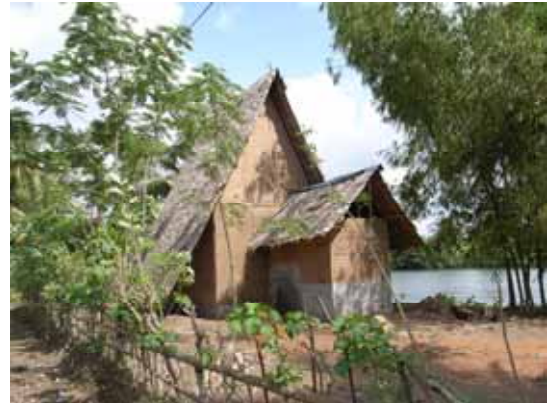
写真21 美しい竹の家=パンガンダラン

4)・2 竹材は豊富だが、仮設的性格がある、プリミティブな印象を与える。

4)・4 竹材に防腐処理（燻蒸・半乾留・煮沸・水漬け）などを施し、補助的壁材として開発する必要。

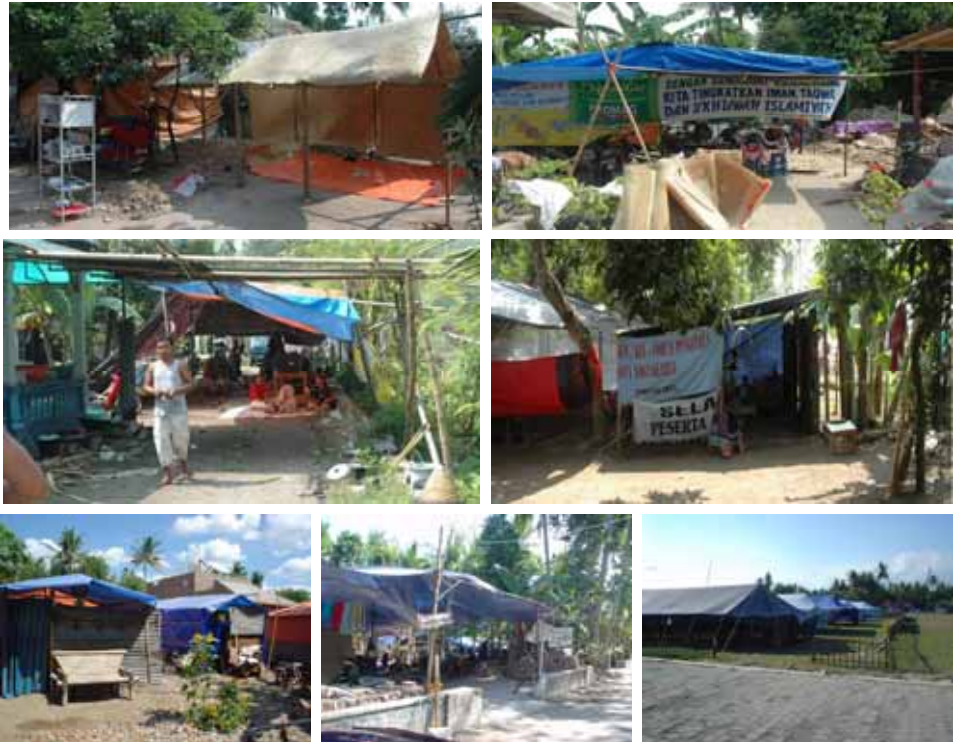
- 1) 地震直後は道路脇などに簡易なテントを張って避難、
- 2) 数日~2週間で、自宅敷地内にテントをはる。またはインドネシアの多くの集落、特に拠点集落ではアルンアルンと呼ばれる広場がありそこに支給された大規模避難所テントが張られた。それがない集落でも住宅間の立木などを利用してテントが張られた。

写真 23~29 様々なテント 数日後(上中2段4枚)、2ヵ月後(下段左)
村人によるテント(下段中) NGOによるアルンアルンのテント(下段右)

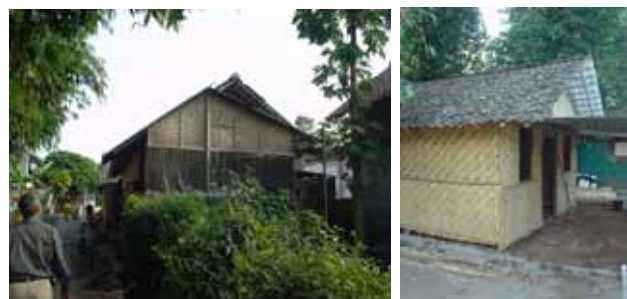
- 3) 自宅敷地内に仮設住宅(Tシェルター)を建設。これについては付属小屋などがある場合それらは簡易な木造や竹造である場合が多く、それらを整備して仮設化するケースや、また倒壊した資材を用いていわゆるその場しのぎの仮小屋を設けるケースなどがある。もっとも現時点で望まれているのは竹による仮設住宅の建設である。しっかりつくられた竹の仮設住宅は従前の家屋敷地(土間コン)に建てられ少なくとも数年以上はしのげるしっかりしたものが建てられている。だがこれでも資材費は日本円で3万円近く(200万ルーピー)かかるため、多くは自宅敷地のテントで(寄付やNGO等による提供の)機会を探している。10月に降り始め、年末に向かって本格化する雨季までに見通しをつけることが重要である。

写真 30、31 竹の仮設住宅の例

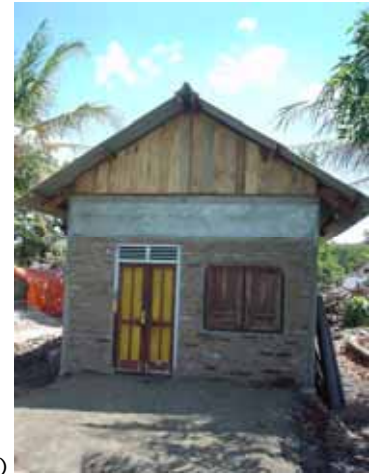
- 4) そこに住みながら恒久住宅の建設を模索する。幸運にも何らかのNGOによる支援を受けた集落などではこの本格的な仮設住宅の段階を経ず、本設の住宅を建て始めているところもある。現在政府が一戸あたり1500万ルピー(20万円)の直接補助をアナウンス(06/07/20)したためこれに期待する動きもあるが、いつどのような形で支給されるのか不鮮な部分がある。

写真 32 恒久住宅(クレロ)

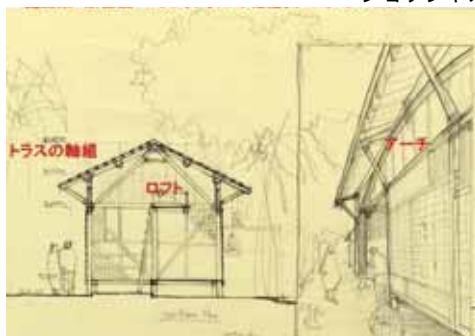
図 3 神戸大学案 断面、パース

本研究室で提案した竹の仮設住宅は、この半ば恒久的にも使える仮設住宅の提案である。1) 住民による簡単な施工で着実な強度が出る構造・建て方・接合部を工夫している点、2) 少ない竹180万ルピーで大きなものが建てられる点、3) ロフトなどにより成長可能な点に留意した。現在パントゥールのムルヨダディ地区で十数棟が建てられ、現地紙ジョグジャカルタポスト 2006年9月10日号に図面とCGが掲載され、各地から建設許可を求める注文が来ている。

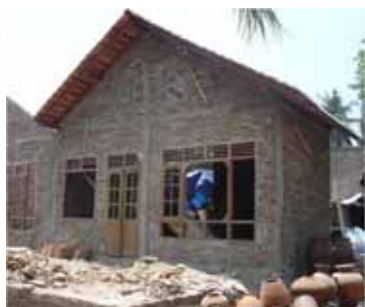
写真 36 コアハウス

全壊した住宅の近くに、鉄筋コンクリートの小規模な住宅を建設し、将来的に拡張していくという計画。当初は、3m×3m×2部屋（18㎡）の住宅、これをコア・ハウジングという。復興の進展にしたがって、これを段階的に36㎡～45㎡へと拡大していく仕組み。
