# ジャワ島中部地震における地震動特性と ライフライン被害

Strong Ground Motion and Lifeline Damage during the Java Jogjakarta Earthquake

概要：本報告は、2006年5月27日午前5時54分（インドネシア現地時間）にインドネシア・ジャワ島中部で発生した地震の被害に関して現地調査を行った結果をまとめたものである。本調査では、オパック断層近傍における表面波探査を実施するとともに、アンケート震度・加速度調査を行った。また、水道・電力関連機関を訪問してヒヤリングを行って、被害・復旧状況についてまとめた。その結果、オパック断層付近は火山灰堆積層が厚く比較的軟弱な表層地盤であること、断層周辺の加速度はせいぜい200～300ガル程度であること、ライフラインの構造的被害は軽微であったが、家屋倒壊の影響によって機能被害は深刻であったこと、などが知られた。

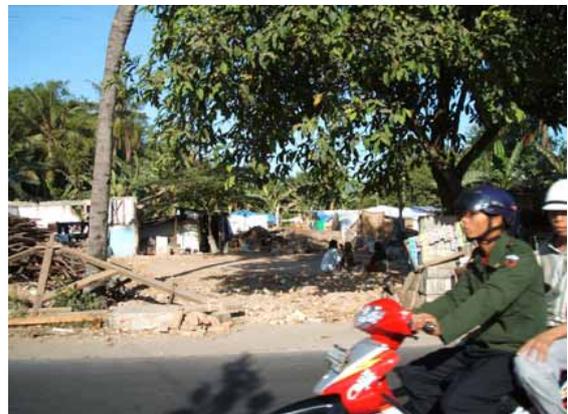
写真-4.7 ガレキの周辺に並ぶテント (Trimulyo)

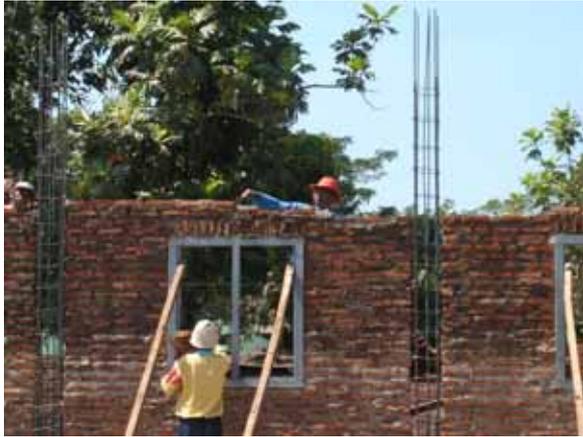
一般に被災地で多く見かけられる建物構造は、焼レンガの組積造である。鉄筋コンクリートのフレームはあるが、工法は、柱・はりの枠組を先に作り上げてその間にレンガを充填するのではなく、レンガを積み上げ、その組積壁と他の壁とを連結させるように鉄筋のフレームにコンクリートを充填して柱を形成していく Confined Masonry である。したがって、RC はりと柱の連結も弱く、組積壁にせん断亀裂が入って面外に崩落する被害が多くなる。被災地では鉄筋だけが残っているケースをよく見かける（写真-4.8）。組積壁は軽く脆いレンガを粗悪なセメントで連結されているために、組積壁としてせん断耐力を持たず、柱との連結も弱い。また、鉄筋の写真-4.9 に示すように針金のような細い鉄筋が使用されている。写真-4.10 は日本からの援助で

写真-4.10 日本の援助による建物再建 (Klaten)

学校施設が再建されており、現地の住宅に使用されているもの比べて鉄筋は太く、細かい間隔で帯鉄筋が巻かれている。また、倒壊した住家のレンガ(写真-4.11)や窓枠が再利用されている。屋根は、木もしくは竹で屋根組が作られた上に瓦を載せているために固定されておらず、地震によって瓦が崩落している(写真-4.12、4.13)。被災地でも壁が残っているが、屋根組や瓦がなくなっている家も多い。また、住家の補修の際に、組積壁を作らず、竹で編み込んだシートで壁代わりにしている住家もあった。

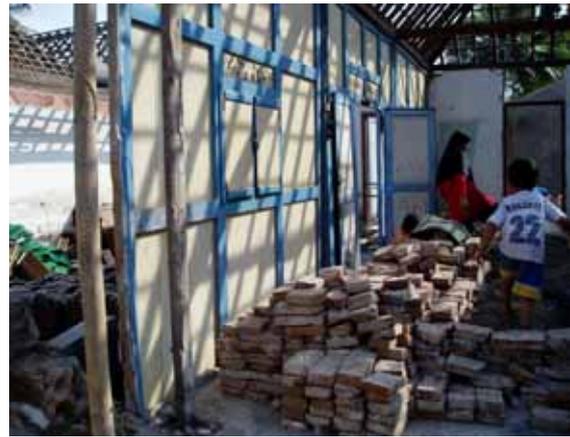
写真-4.11 倒壊したレンガの再利用 (Sabdodari)

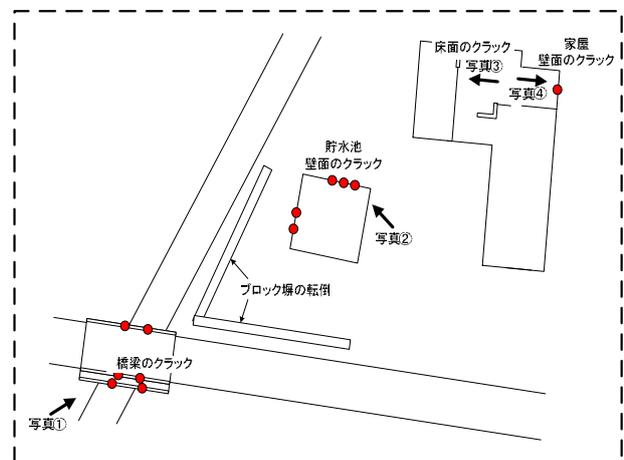
図-4.12 地表面亀裂の箇所

Sumber Agung の探査地域の付近で、断層運動に伴う地表面地盤の亀裂が確認された。その周辺の Quick Bird の衛星写真を写真-4.14 に示す。また、亀裂が確認できた場所を図-4.12 に示す。周辺の橋梁や地盤、水槽や建物の亀裂状況を、写真-4.15～4.18 に示す。写真-4.15 の橋梁よりも西側では水田が広がっているため、亀裂が確認できなかった。橋梁の中央部でコンクリート桁に亀裂が2箇所入っていたが、その他の部分では損傷が見られなかった。建物敷地にあったコンクリートブロック壁は北東の亀裂方向に全て転倒していた。その先にあるコンクリート水槽には、地震前に水が溜められていたが、地震で発生した亀裂によって漏水し、調査時には干上がっていた。亀裂の進行方向には、構造物だけでなく、地盤にも北東方向の亀裂が確認できた。さらに、この亀裂は、建物の中の壁の中央へと進展している。この建物の住人の話によると、地震直後は奥行き方向に10cm程度ずれていたが、日ごとにそのずれ量が小さくなっている。調査時では最大5cm奥行き方向にずれていた。

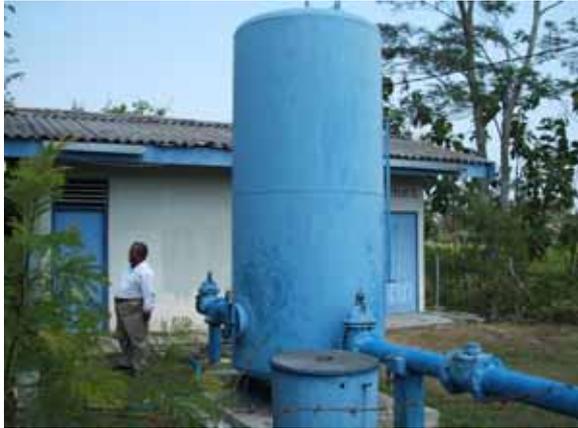
地震によって物理的な被害を受けた取水システムは、12システム中3システム( Trimulyo、Dlingo、Guwosari ) あった。いずれも、ポンプシステムが焼失したことによるものである( 写真-5.1、5.2 )。この原因として、停電後に発電機の連系状態に問題があり、低い電圧がポンプに長時間印加して焼損したと推察される。地震動そのものによる施設の被害は軽微なものであり、現地調査からも確認できなかった( 写真-5.3、5.4 )。それ以外のシステムでは、停電が解消した地震1週間後には取水を再開している。管路の被害は、継手の被害や、管体の割れ、水間橋の橋台部分のずれによる被害などがあった。しかし、被害件数や場所について、詳細な被害記録は得られていない。また、配水流がモニタリングされているわけでもなく、地震後に目視などで被害の検知していることもなかった。管路の修繕は、顧客から断水しているとの報告を受けてから、周辺の被害箇所を検知して修繕を行っている。JICAによると Bantul 県の水道システムの復旧費用は 6.5billion インドネシアルピア (7,890 万円) と推定されている。この他、2,000 基の個人所有の井戸の洗浄に 0.72 billion インドネシアルピア (876 万円) 、公共井戸の修繕に 3.7billion インドネシアルピア (4,540 万円) が推定されている。各水道システムの修繕費用から見れば、Trimulyo や Dlingo に被害が多かったことが挙げられる。地震から1ヶ月半経った現地調査時では、取水システムに被害を受けた3システム以外のシステムでは、通常通り水供給が行われているが、3システムでは、ポンプ装置の修繕中であった。

写真-5.3 タンク

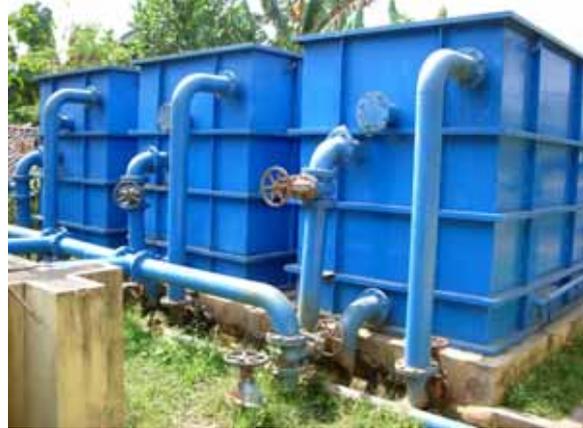
写真-5.4 沈殿池

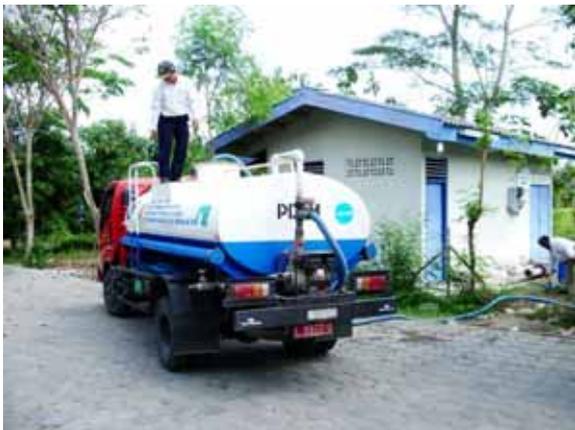
地震後の緊急対応について、地震は土曜日の朝6時前に発生したが、その後何人かの職員が参集し、12時には給水トラックで応急給水を始めた。停電で取水機能が停止していたシステムもあったが、ディーゼルによる非常用発電装置が可能な施設で給水車に入水することができたので、給水車で応急給水することができた(写真-5.5)。応急給水は、給水停止した顧客だけでなく、契約していない被災者に対しても行われた。し

写真-5.5 応急給水車への入水

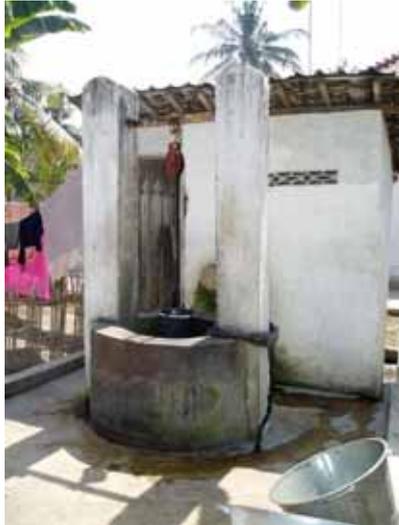
(1)で上述したように、被災地の一般の家庭では井戸が利用されている(写真-5.7)。井戸の中にパイプを挿入し、自宅の中にある小型ポンプで揚水し、宅地内の屋内管に給水される(写真-5.8)。場合によっては、貯水槽に水を揚げている井戸もある。断層近傍の被害の大きいところでは、地震から約1週間電力供給が停止し、ポンプが使用できなかった。そのため、住民は手で水を汲み上げていた。貯水槽は、トップヘビーの構造で地震時には被害を受けやすいとされているが、被災地では建物が倒壊しRCの貯水槽は被害を受けずに残っている光景をよく目にした。一般建築物に比べ井戸施設の被害はほとんどないと言ってよい。しかし、水位の低下や濁りがみられ、機能的・衛生的な被害を受けている。

写真-5.7 一般的な井戸

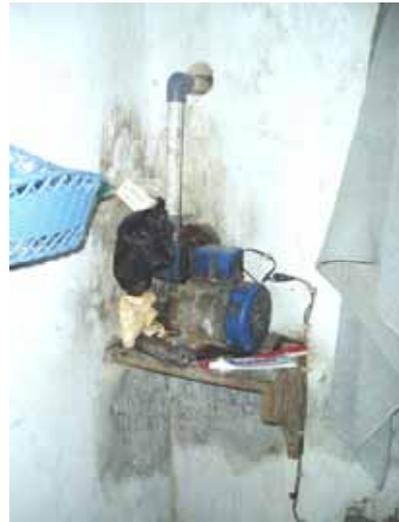
写真-5.8 井戸の汲み上げポンプ
