# 南部イモギリ王朝墓跡付近での被害と 7/18 沿岸部津波

Damages of Imogiri Royal Cemetery and  
7/18 Tsunami Damages at South Coast of Yogyakarta

田中 泰雄

フォアド ベンドミラッド

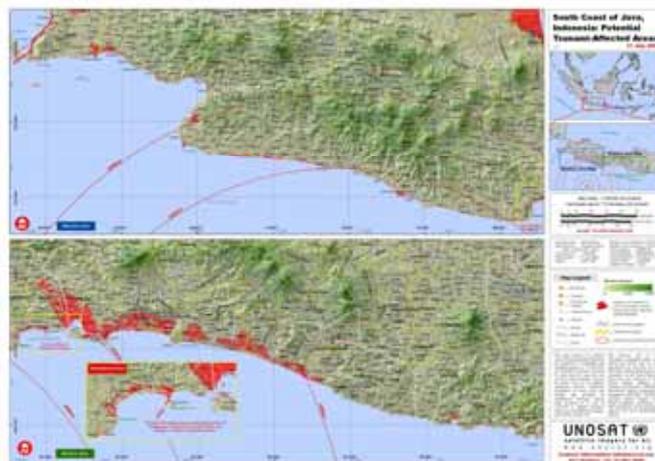
図 - 14 インターネット公開の津波被害情報

5 月の M6.3 の上記ジャワ中部地震の後、7 月に図 - 14 に示すようにジャワ島西部沖で M7.2 の大地震が発生し、広範囲の沿岸部に津波が襲来し、多数の犠牲者が発生したとされている。図から分かるように、津波襲来範囲は、ジョグジャカルタ南部沿岸にも達しており、このため図 - 15 に示す範囲で現地沿岸部を踏査し、

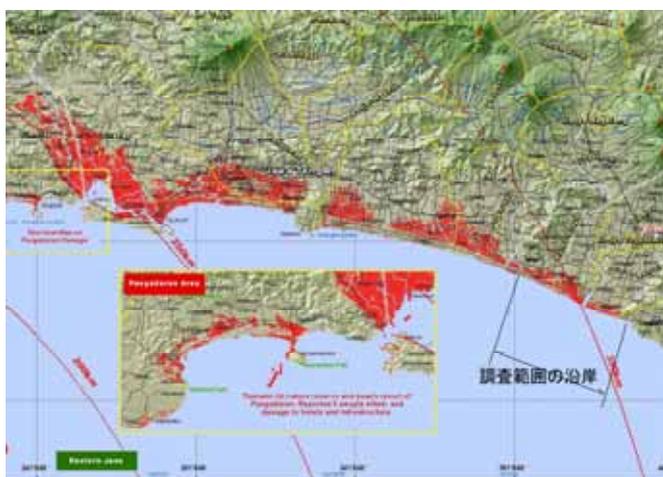
図 15 ジョグジャカルタ南部沿岸の津波調査範囲

図 - 15 から分かるように、調査範囲は広範囲に及んだが、津波被害は無く、地元住民によると7月18日以降に発生した強風(台風)による高潮被害(Storm Surge)であることが判明した。図 - 16 はその被害の一例であるが、強風で発生した非常に大きな波浪が沿岸を浸食し、沿岸の構造物に被害を与えたことが判明した。強風による高潮被害であるため、波浪による沿岸部内部への被害は海岸周辺の限られた部分に限定され、津波のように広範囲の海岸線背後の地域に被害は及んでいない。
